# RETIRADA DE TIRANTES COM INTERFERÊNCIA NO TRAÇADO DO TÚNEL

## 20ª SEMANA DE TECNOLOGIA METROFERROVIÁRIA

### PRÊMIO TECNOLOGIA E DESENVOLVIMENTO METROFERROVIÁRIOS

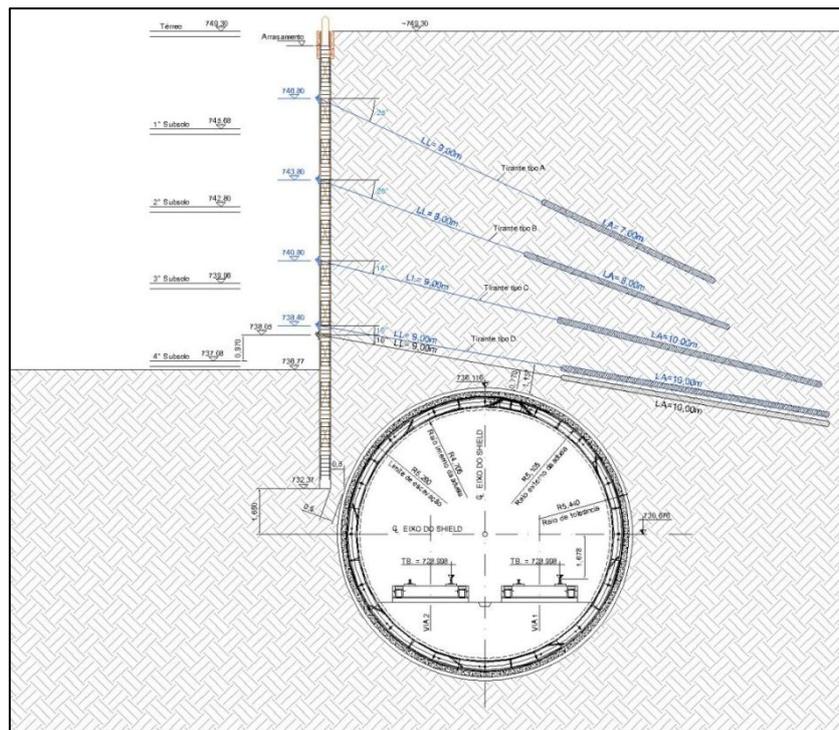
Após o estudo e compatibilização dos projetos de fundação e contenção do imóvel com os projetos do traçado do Túnel de Via, verificou-se que 11 dos tirantes presentes no 4º subsolo se tornariam possíveis obstáculos físicos para a passagem da tuneladora. Em decisão conjunta da 'Cia do Metropolitano de São Paulo' (Metrô), do consórcio construtor 'Metropolitano 5' (CM5) e com a autorização do proprietário do imóvel, optou-se pela tentativa de retirada destes tirantes provisórios, uma vez que já desativados, não cumpriam mais sua função estrutural. Para a execução do escopo, fora contratada a empresa 'GEOSONDA Serviços de Engenharia'.

Os tirantes em questão eram compostos por 10 cordoalhas com  $\varnothing$  12,7mm de 19 metros de comprimento, sendo 9 metros no trecho livre e 10 metros no trecho ancorado. Ainda de acordo com os projetos de contenção do edifício, os tirantes do 4º Subsolo foram executados com inclinação de 10°.

**Figura 7 – Interferência dos tirantes e Túnel de Via – Condição de projeto**

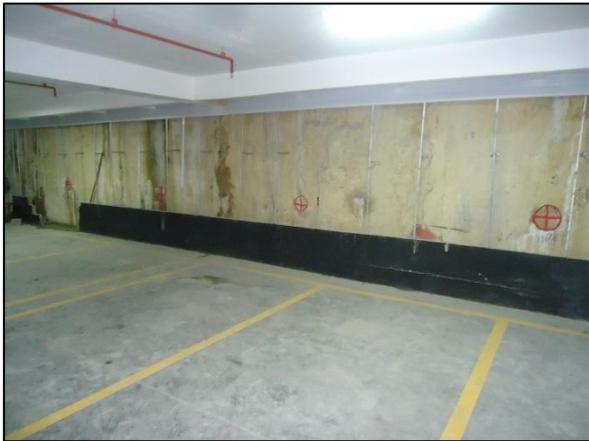
**Figura 13** – Locação dos tirantes

- 2.5.2 Preparação para Perfuração: Munido dos projetos de contenção do edifício, os 11 tirantes foram devidamente locados. Por estarem incorporados na cortina de concreto, preliminarmente a sua retirada foram realizadas aberturas na parede diafragma, com o auxílio de martetele, na região de cada tirante a ser retirado, com o intuito de facilitar o acesso a ponta das cordoalhas. Além disso, foi necessária a retirada da mureta de proteção existente em função do estacionamento de veículos. Em seguida ocorreu a demolição do graute de preenchimento resultante da desprotensão dos tirantes, de modo que as cordoalhas ficaram aparentes e livres de obstrução, ocorrendo assim o acesso aos tirantes.

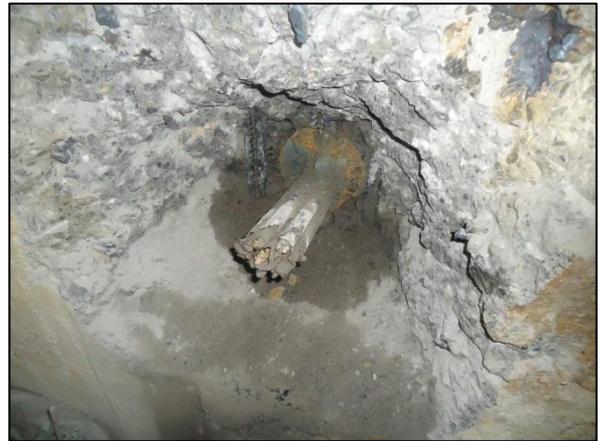
**Figura 14** – Demolição para acesso às cordoalhas

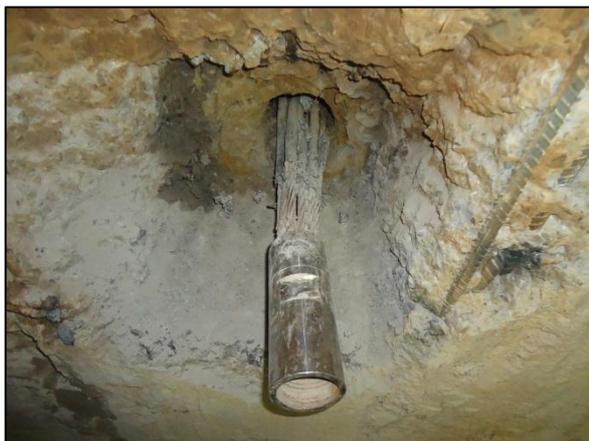
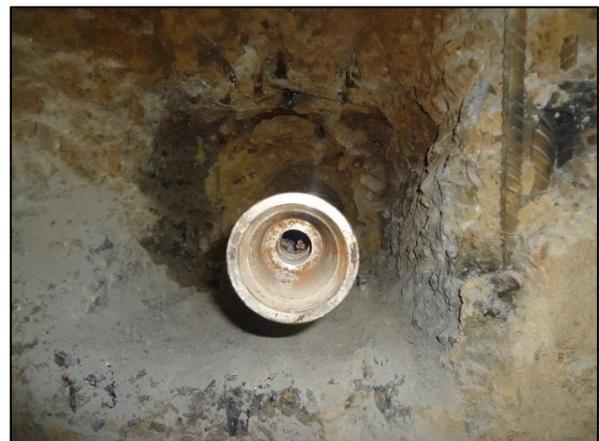
**Figuras 15 e 16** – Detalhes da luva metálica soldada às cordoalhas do tirante

Com o acesso concluído, foi executada a solda das cordoalhas que compõem o tirante, com a colocação de uma luva metálica roscável. Durante o processo de perfuração, a luva tem como objetivo o travamento do conjunto a ser extraído, sendo que a cada metro e meio de operação, procede-se a verificação da cota de perfuração. Caso seja constatado que o tirante foi conduzido para o interior do furo, a haste de perfuração é acoplada à luva e então o conjunto é novamente posicionado a cota original.

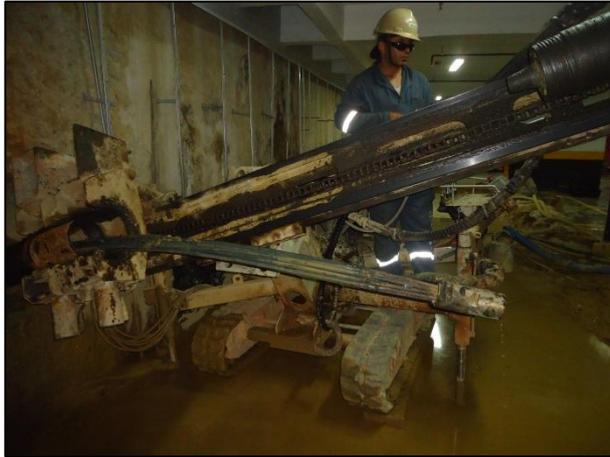
**Figura 27** – Retirada do tirante T03

Diante de tal constatação optou-se pela substituição dos tubos de revestimento de 5" por tubos de 6", de maneira que as cordoalhas pudessem ter mais espaço até a ferramenta de corte. Também foi reconsiderada a inclinação teórica de 10º, adotando-se uma inclinação aproximada de 18º. Desta maneira foi iniciada a perfuração do T03 que acabou por perdurar entre os dias 31/03/2014 a 04/04/2014. Um fator determinante para a diminuição da produtividade inicialmente prevista foi o fato de o material que envolvia as cordoalhas do tirante ser mais resistente do que aquele esperado e constituinte do subsolo natural do terreno. Tal fato também resultou em um consumo da coroa diamantada acima do esperado.

Com a conclusão da perfuração, estando à luva de travamento já instalada, extraiu-se com sucesso, todas as cordoalhas de constituição do tirante T03, sendo esta fase seguida pela imediata injeção de calda de cimento.

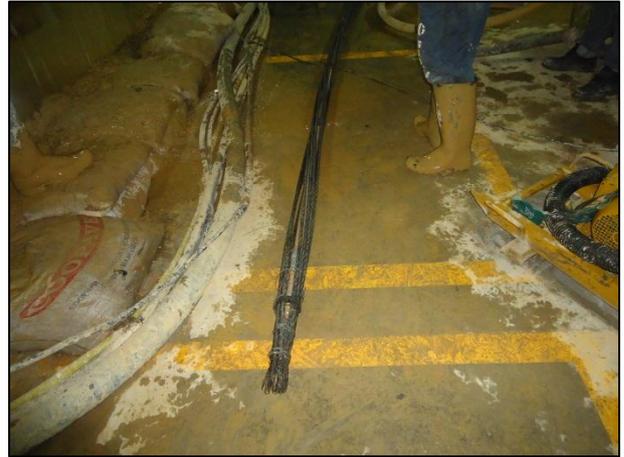
**Figura 28** – Tirante T03 extraído por completo

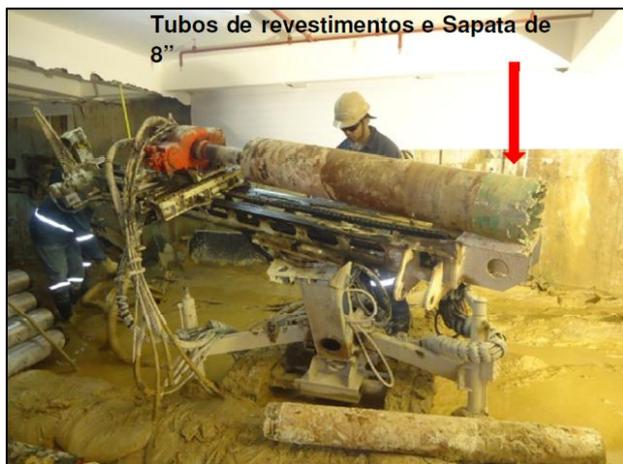
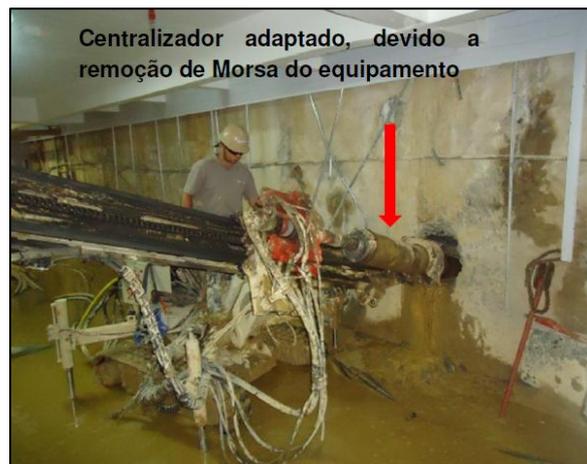
**Figuras 29 e 30 – Adaptação da perfuratriz para tubo de revestimento de 8"**

Na tentativa de encontrar uma solução para conclusão dos tirantes que tiveram as cordoalhas cortadas ainda no processo de perfuração, adaptou-se o equipamento perfuratriz tipo Commachio para trabalhos com tubos de revestimento de 8", visando à perfuração de profundidades curtas, já que este equipamento tem algumas limitações executivas para este diâmetro de perfuração. A adaptação pode ser assim visualizada:

Após a adaptação do equipamento através da retirada da morsa original e a colocação de um centralizador para dar direção na perfuração, foi dado prosseguimento ao processo de perfuração dos tirantes que tiveram as cordoalhas cortadas, sendo o T11 o primeiro desta série. A continuidade da perfuração deste tirante, agora com tubo de revestimento de 8" e com inclinação de 14º, ocorreu no dia 25/04/2014, até a profundidade de 7,00 metros, quando as cordoalhas remanescentes foram encontradas e a perfuração realinhada, permitindo assim, a continuidade da perfuração com o tubo de 6", para o qual a perfuratriz estava devidamente dimensionada.

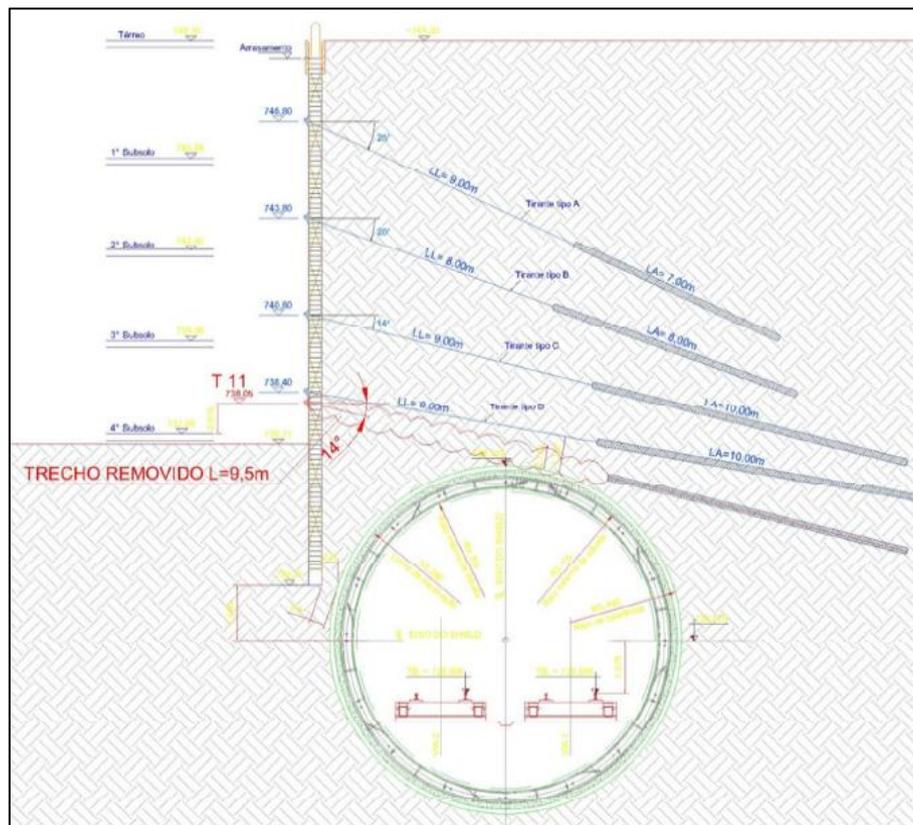
Com a adaptação da metodologia e do processo executivo, o sucesso da retirada completa das cordoalhas do tirante T03 se repetiu para os demais tirantes, exceto para o T04 que com 2,00m de perfuração detectou-se o corte de todas as suas cordoalhas e para o T11 que teve suas dez cordoalhas rompidas com 6,50m de perfuração. Nestes dois casos verificou-se que além da variação da inclinação vertical de 18°, estes também apresentavam uma inclinação horizontal diferente daquela indicada em projeto.

A perfuração desta vez se estendeu até a profundidade de 9,50 metros, quando novamente ocorreu o corte das cordoalhas. Com esta profundidade atingida, antes do último corte das cordoalhas, este tirante já estaria fora da área de trabalho do Shield, conforme demonstrado abaixo de maneira ilustrativa. Desta maneira foi decidida a interrupção da retirada total deste tirante, que seria a 19,00 metros de profundidade.

**Figura 31** – Trecho retirado do T11 sem interferência com a área de escavação

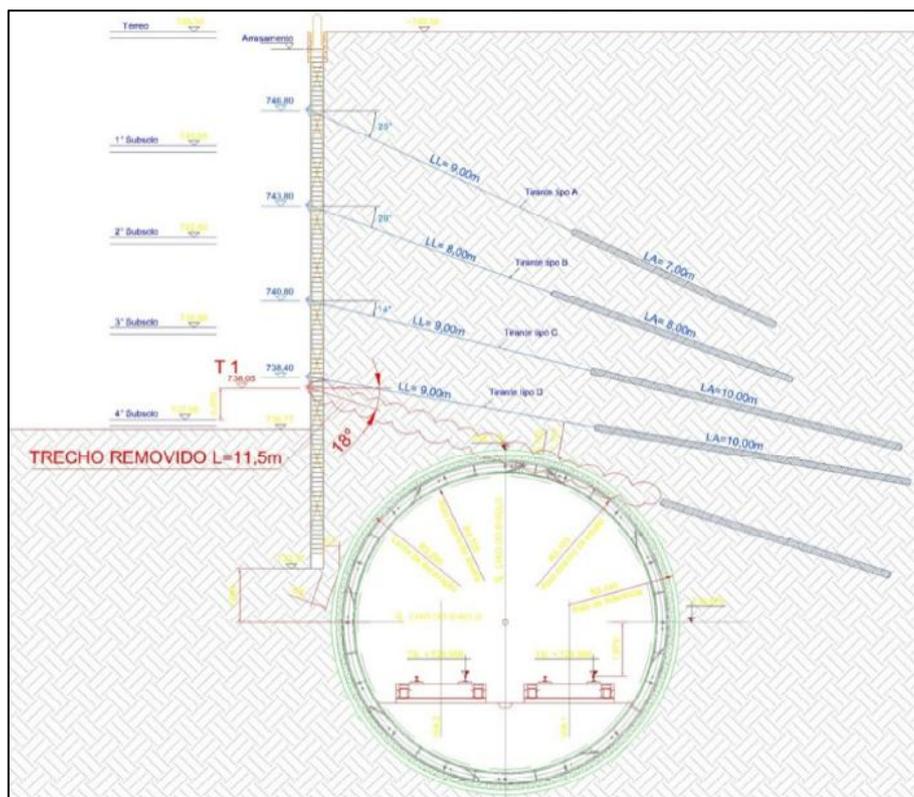
Iniciada enfim a perfuração do T01 foi constatada aos 2,50 metros de profundidade o corte de 2 cordoalhas inferiores de composição deste tirante. Com o intuito de não se perder prazos e de aferir a inclinação real dos tirantes, optou-se pela paralisação da retirada das cordoalhas do T01 e o início do procedimento para o T02.

**Figura 32** – Trecho retirado do T01 com 11,50 metros

A partir de então, para a conclusão da extração do tirante T01, foi repetido o procedimento aplicado para a retirada do tirante T11, perfurando até a profundidade de 7,00 metros com tubos de revestimento de 8", seguido da perfuração até 11,50 metros com tubos de revestimento de 6" e inclinação de 18°. Nesta profundidade ocorreu o corte das cordoalhas, sendo também para este caso tomada a decisão de interrupção da retirada total deste tirante. Retiraram-se então as 10 cordoalhas com comprimento de 11,50 metros, conforme demonstrado no croqui abaixo:

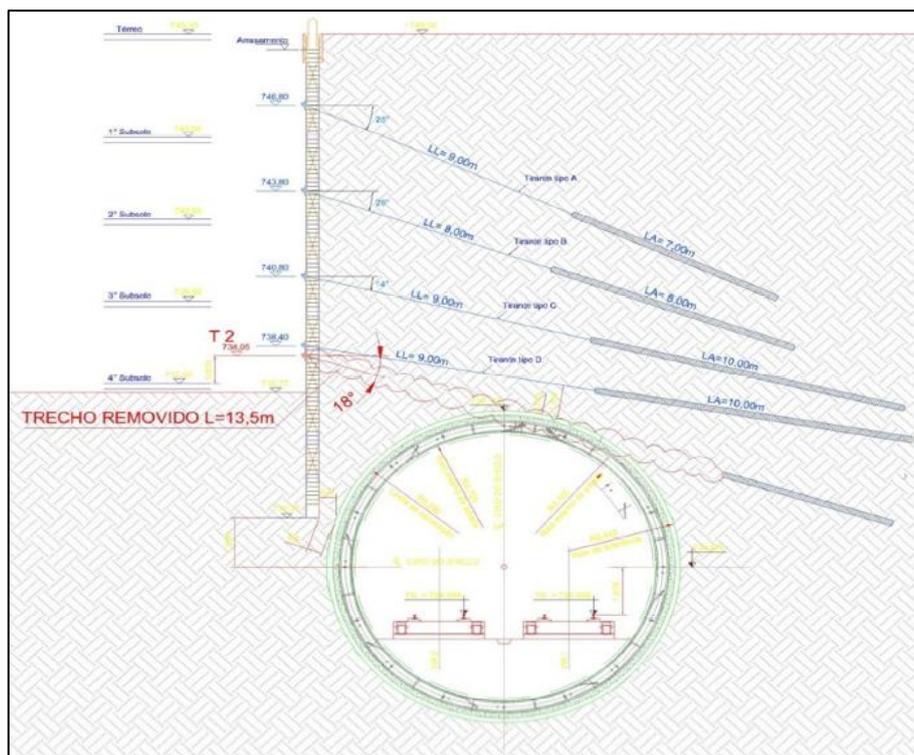
Quando da perfuração do T02, constatou-se aos 4,50 metros de profundidade o corte de todas as cordoalhas do tirante, confirmando assim, que a inclinação apresentada em projeto não correspondia àquela constante no local dos serviços.

**Figura 33** – Trecho retirado do T02 com 13,50 metros

A retomada do procedimento de extração do tirante T02 através da re-perfuração, agora com tubos de revestimento de 8", atingiu a profundidade de 5,00 metros. Neste momento a perfuração foi alterada para tubos de revestimento de 6", até a profundidade de 13,50 metros, quando as cordoalhas foram cortadas devido ao desalinhamento do tirante e a constatação de que este tirante também não estava de acordo com as inclinações verticais já adaptadas e com as horizontais previstas em projeto. Visto que este tirante, a esta profundidade, já não comprometeria o prosseguimento dos trabalhos de execução do túnel o tirante foi retirado neste comprimento, suspendendo o processo da retirada e executada a injeção do furo resultante do processo executivo.

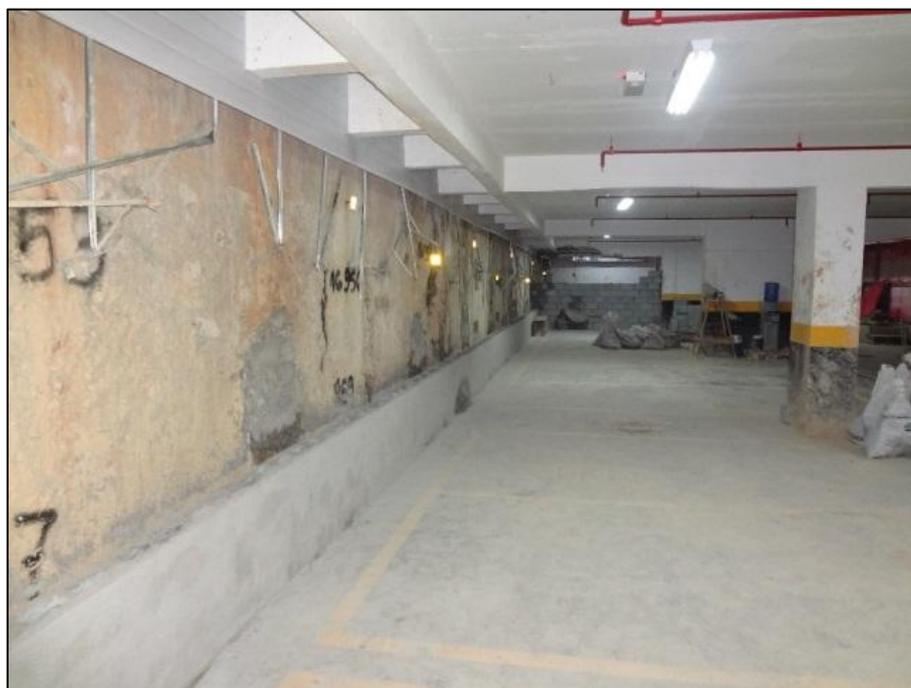
acompanhamento de possíveis deslocamentos verticais e horizontais durante o período de escavação do túnel, a cortina de concreto foi instrumentada com marcos refletivos e pinos de recalque, sendo efetuadas leituras com intervalos de 60 a 90 minutos e o desvio máximo obtido foi de 2,8 mm.

**Figura 34** – Instrumentação da parede diafragma com marcos refletivos

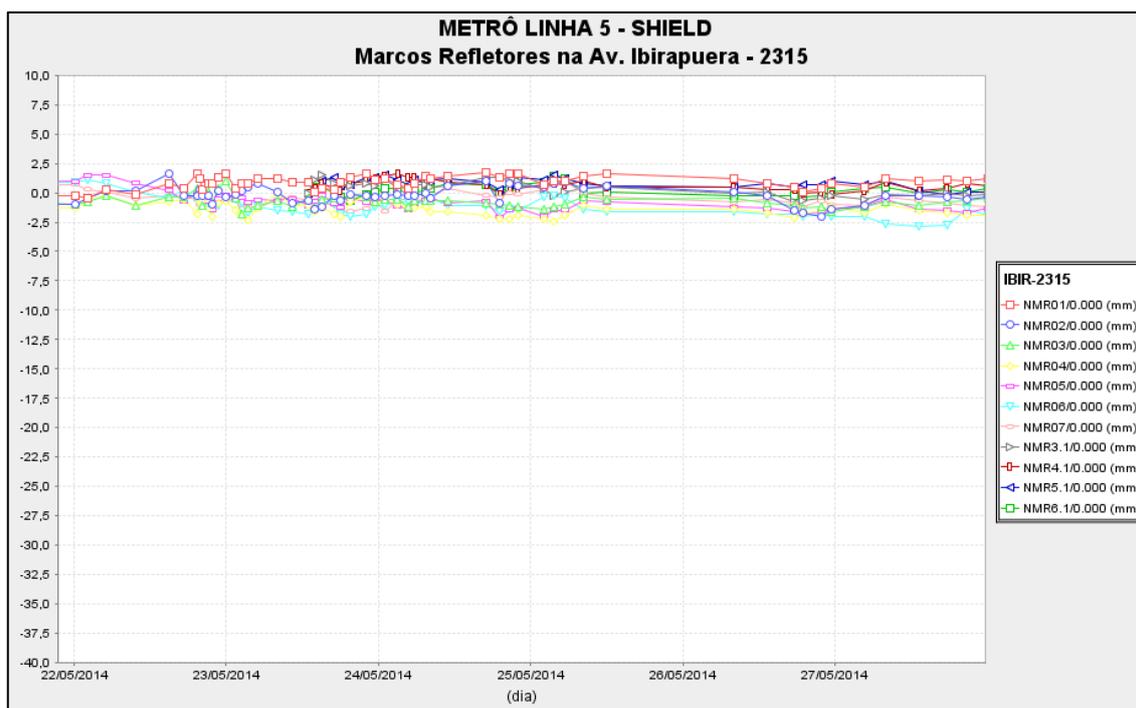
**Figura 35** – Gráfico de instrumentação da parede diafragma durante a passagem do Shield
