IMPLEMENTAÇÕES PARA MELHORIA DO DESEMPENHO DO SISTEMA DE PORTAS DE PLATAFORMA DO METRÔ DE SÃO PAULO.

20^a SEMANA DE TECNOLOGIA METROFERROVIÁRIA

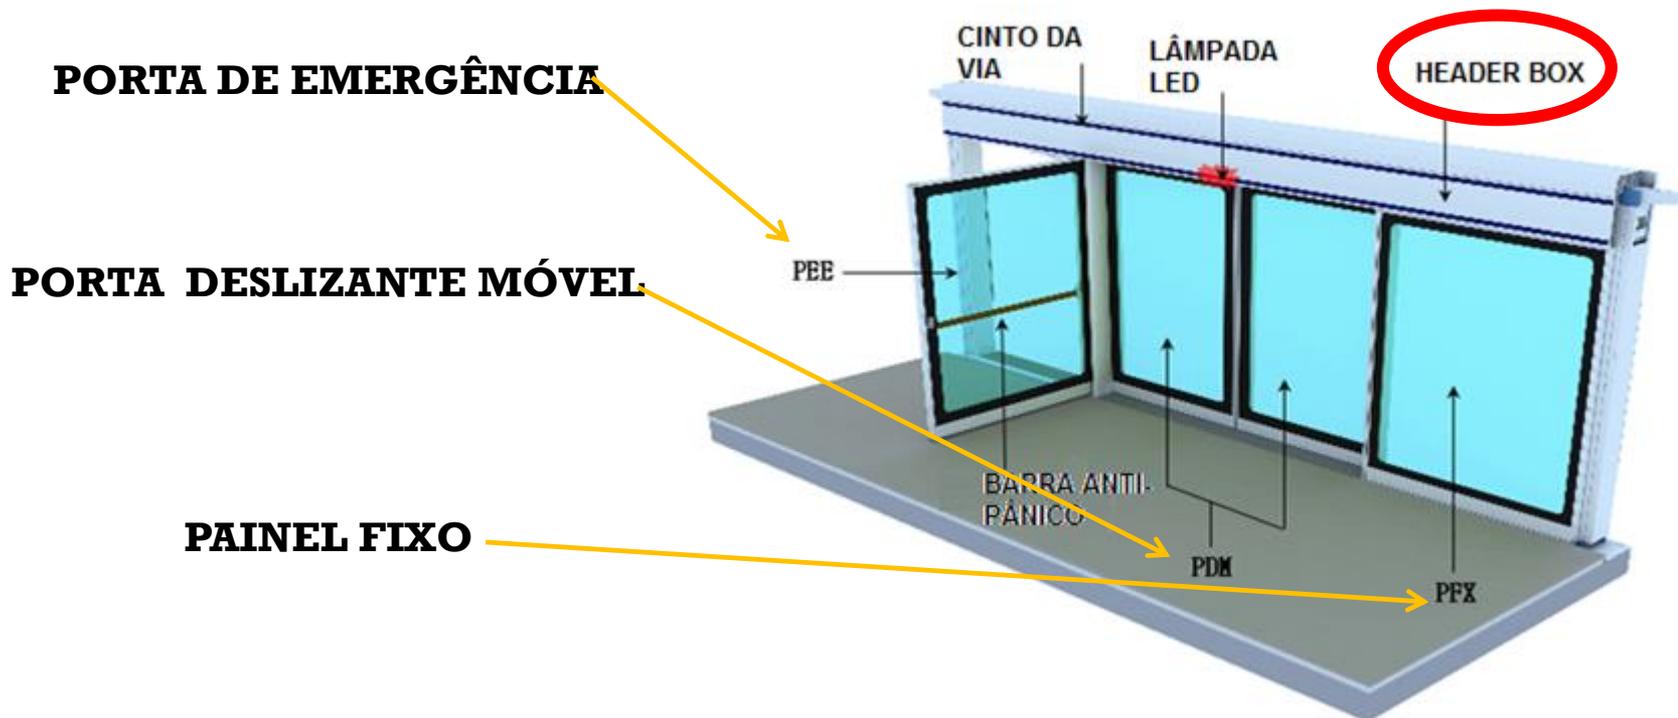
MÓDULO PSD QUE COMPÕE A FACHADA

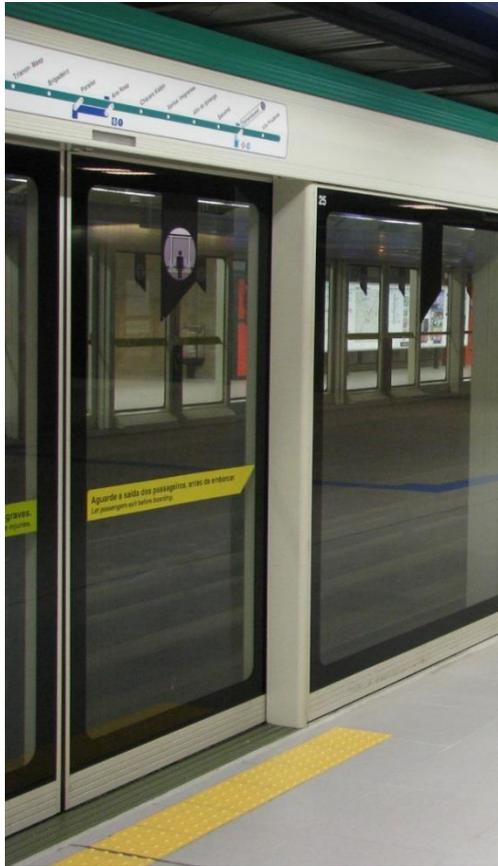
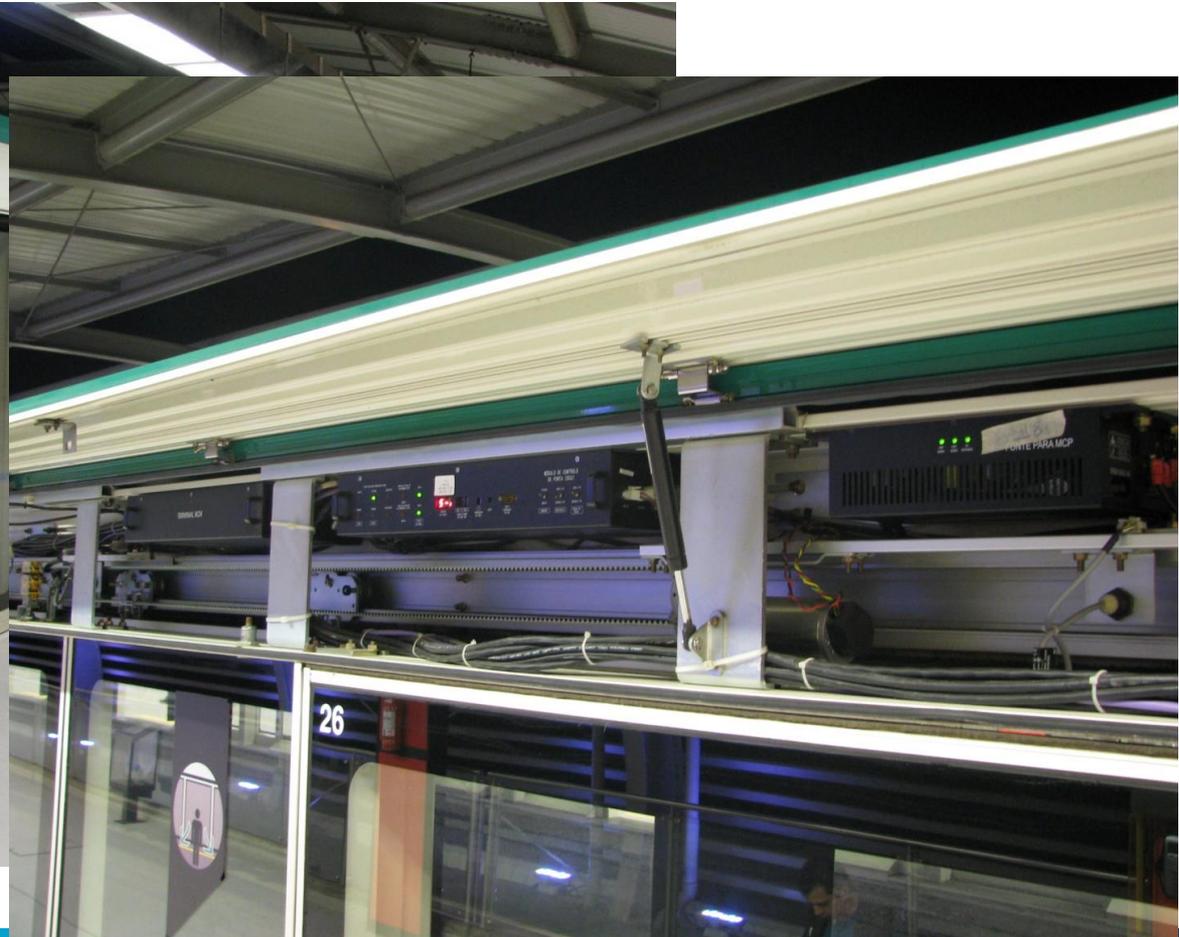
PSD – ESTRUTURA: HEADER BOX

CHAVE PARA
ISOLAÇÃO

SOLENÓIDE DE
TRAVAMENTO
(DESTRAVAMENTO
COM CHAVE)

CORREIA DENTADA

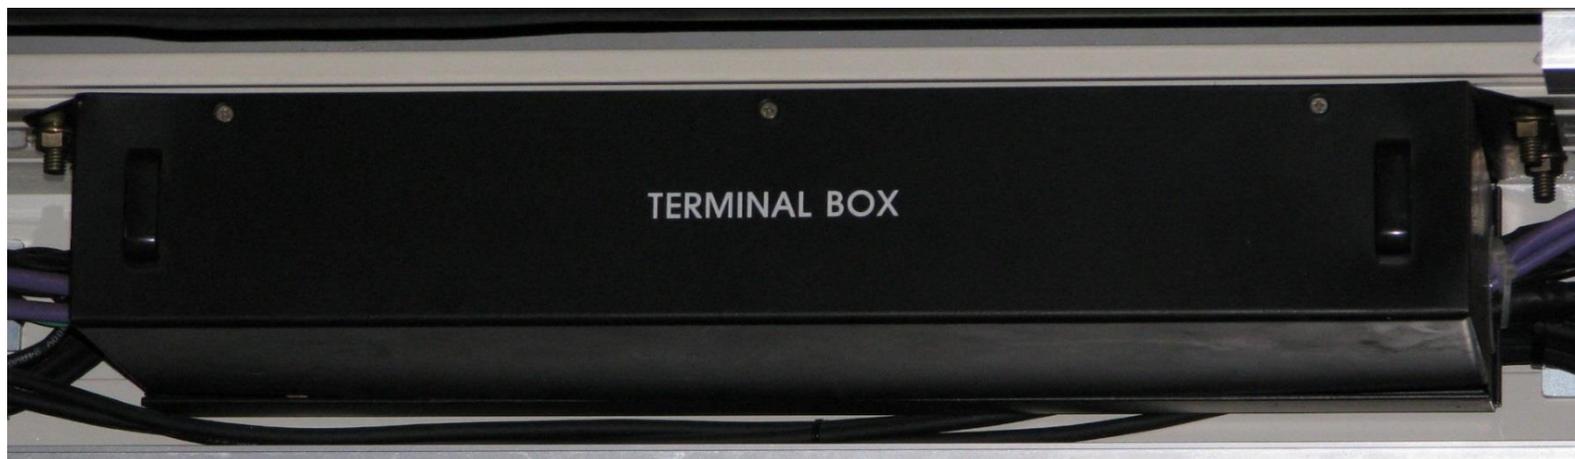
CAIXA DE TERMINAÇÃO – CONEXÕES DENTRO DO
HEADER BOX E COM OUTROS SISTEMAS

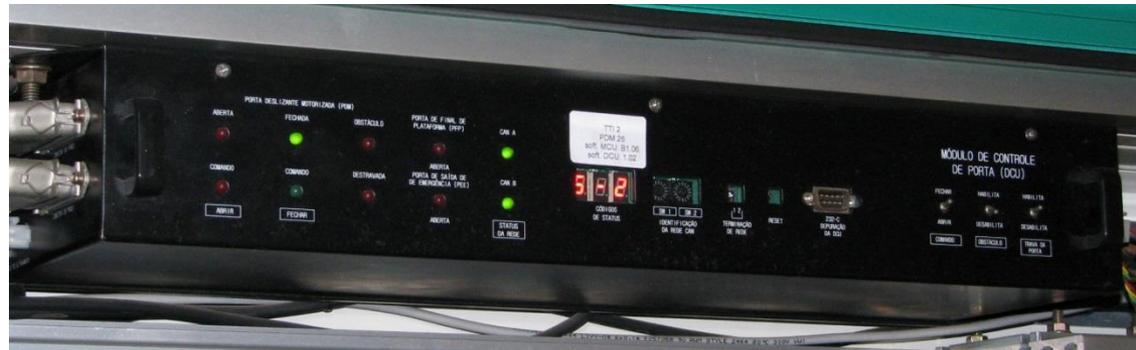
MCP – MÓDULO DE CONTROLE PORTA:

- MICROCONTROLADO
- ACIONA MOTOR E MONITORA E SENSORES
- COMANDO LOCAL
- COMUNICAÇÃO – CAN
- SINALIZAÇÃO DE ESTADO E FALHAS

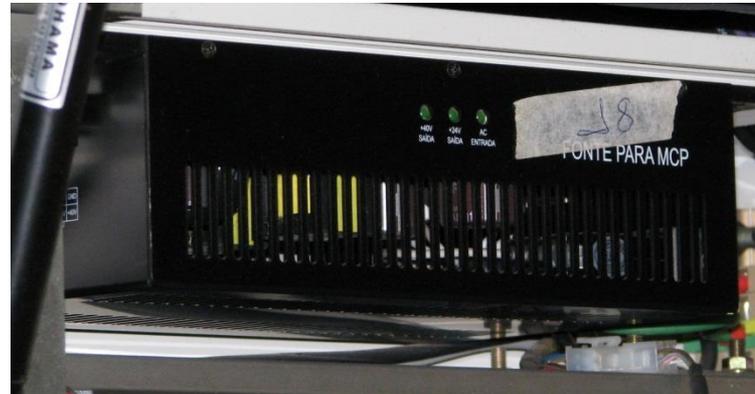
FONTE:

- ENTRADA 220VAC
- SAÍDA 40VCC PARA MOTOR
- SAÍDA 24VCC PARA MCP

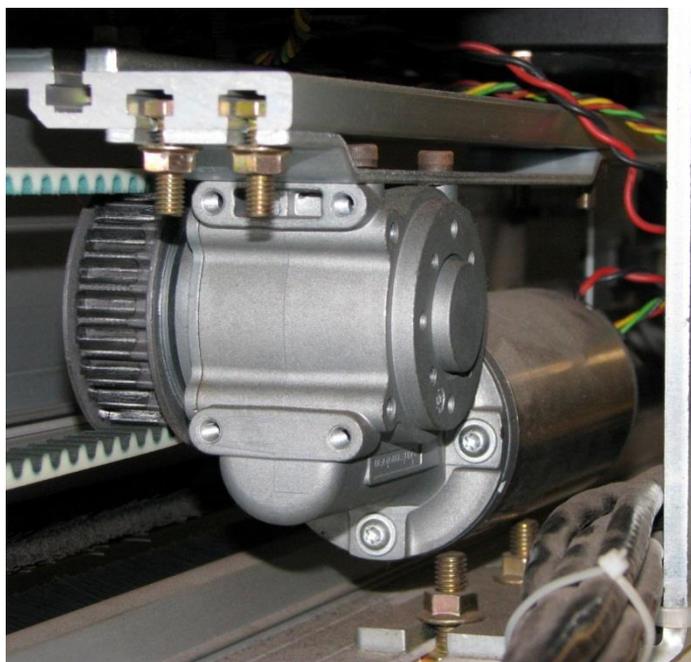
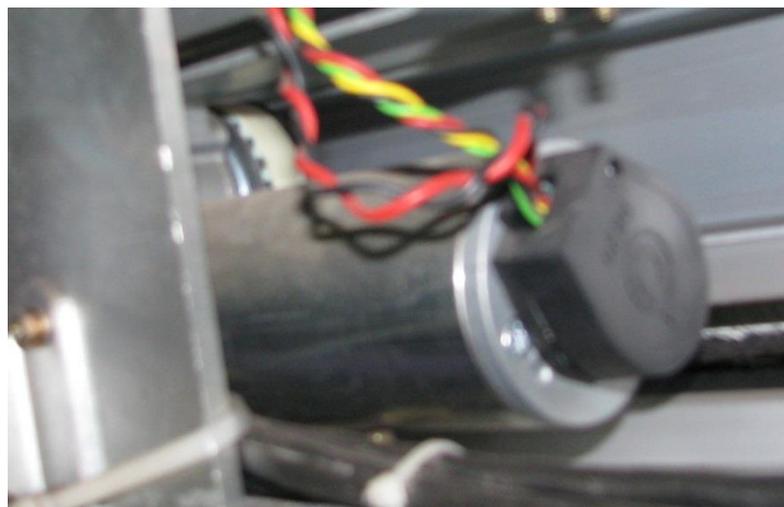
CONJUNTO MOTOR, REDUTOR E ENCODER - TRACIONAMENTO DA PORTA

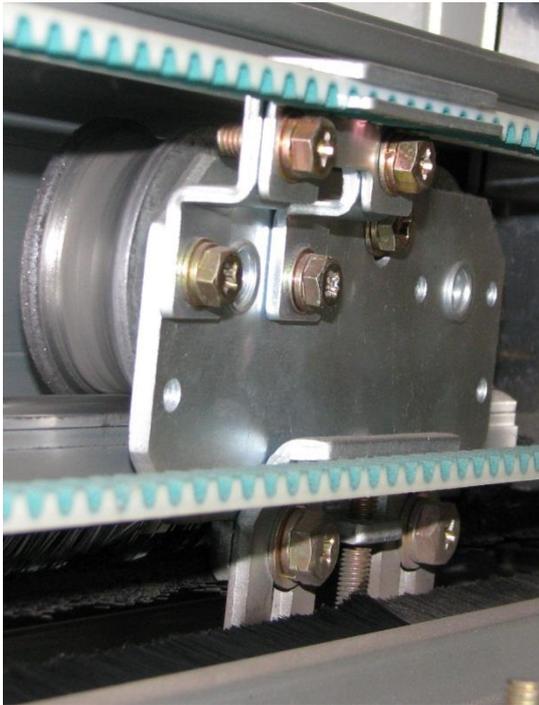
TROLLEYS : FIXADO A PORTA, CORREIA E APOIADO NO TRILHO INTERNO

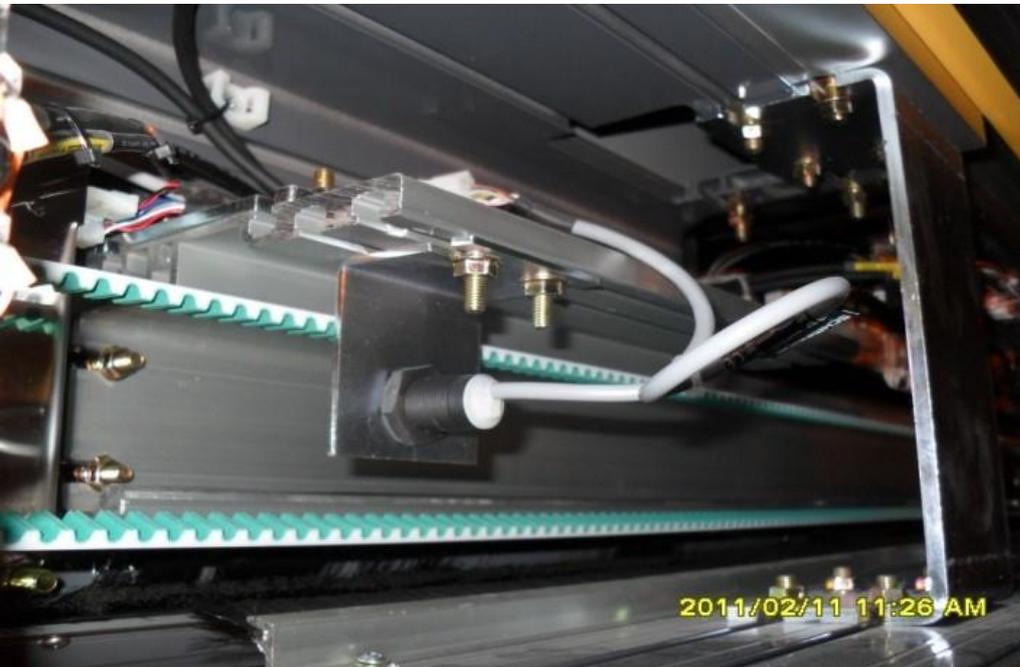
SENSOR DE PORTA DA PDM PORTA
FECHADA

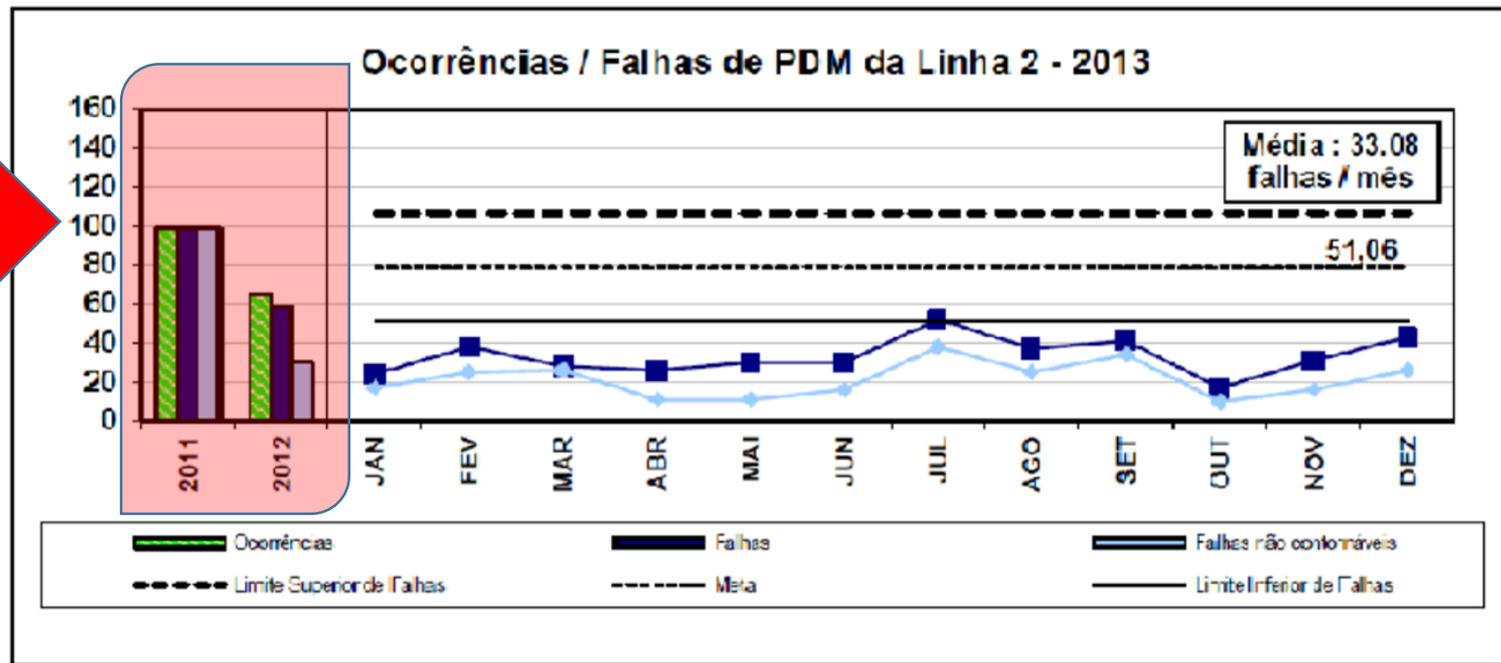
No início da operação, o Sistema apresentou elevado índice de falhas (média de 100 falhas/mês) prejudicando consideravelmente a operação comercial.

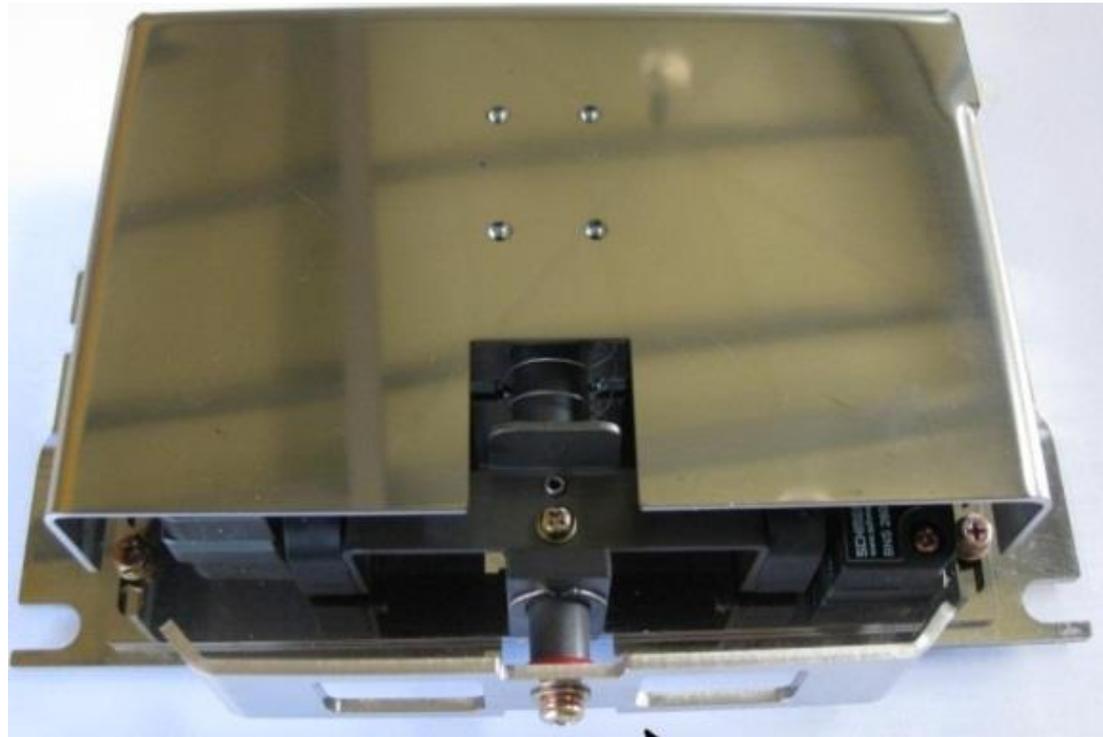
FIG.6 – Módulo Da Trava Elétrica

A Trava elétrica, quando desenergizada, garante o travamento da PDM na posição fechada da PDM.

A Trava elétrica, quando desenergizada, não garante o travamento da PDM na posição fechada.

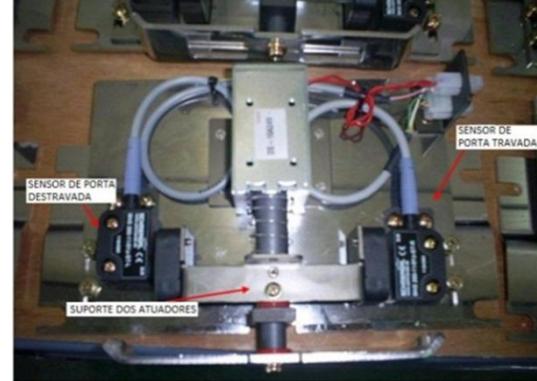
Perda de torque do sistema de fixação do sensor.

A falha dos sensores vai interferir diretamente na circulação dos trens impossibilitando gerar código de velocidade na via para liberação do trem.

Estudo do comportamento do sistema através da equipe de campo

Percebeu-se um desalinhamento nos sensores internos ao módulo do conjunto de trava elétrica devido perda de torque da fixação.

Para este modo de falha, propôs-se então, um aumento no comprimento da haste de fixação (brackets) do elemento passivo do diminuindo assim a distância entre eles e conseqüentemente garantindo a estabilidade do sistema.

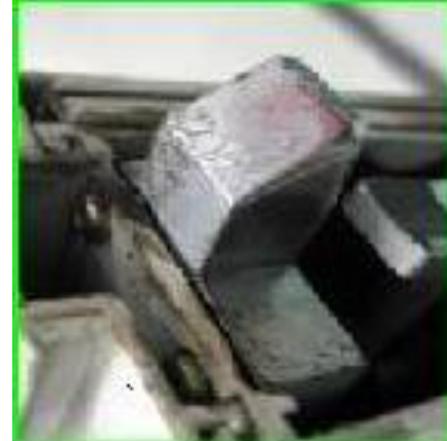
Manter a porta travada juntamente com o conjunto do módulo da trava elétrica para garantir a segurança do usuário quando o trem não estiver parado na plataforma.

Não mantem a porta travada juntamente com o conjunto do módulo da trava elétrica mantendo o laço vital aberto.

Provoca o atrito com as escovas guarda pó do sistema deslizante das folhas de portas ocasionando o cisalhamento na fixação do trinco junto à porta.

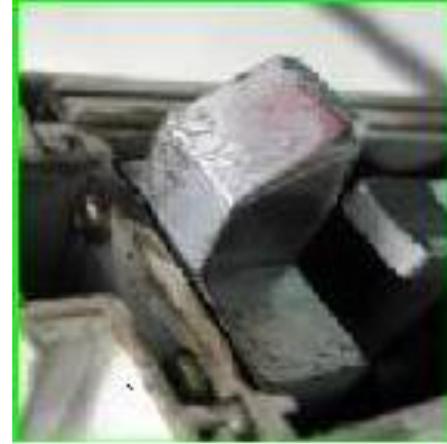
Desalinhamento devido às características geométricas construtivas do trinco da trava elétrica. No projeto original o trinco não é simétrico.

O trinco é fixado apenas por dois parafusos sofrendo um esforço excessivo no plano de fixação.

Desalinhamento entre o trinco e o módulo da trava elétrica.

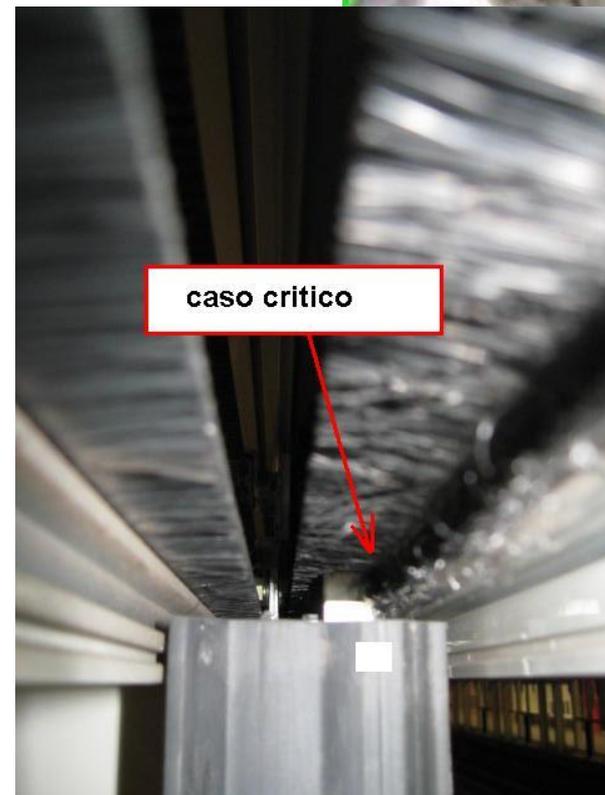
FIG.12 – Trinco desalinhado.

Desalinhamento entre trinco e o modulo da trava elétrica.

Diminuição da altura do trinco original sem comprometer a segurança de travamento do sistema.

Aumento da área de fixação do trinco.

Aumento dos pontos de fixação do trinco.

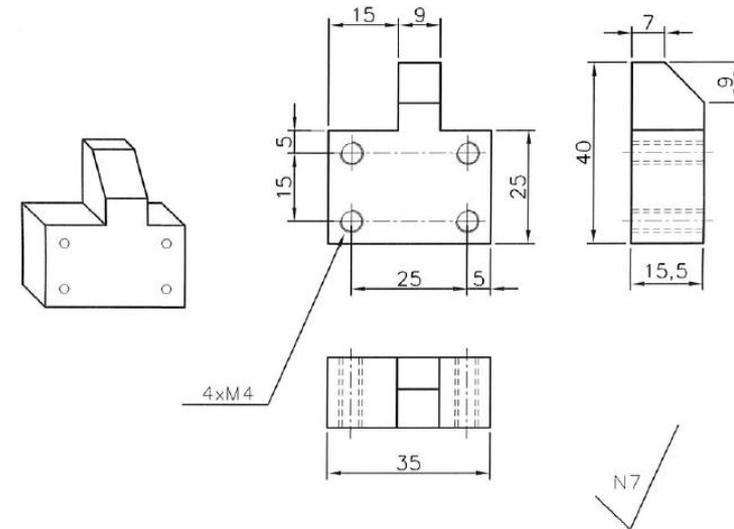
FIG.16 – Protótipo desenvolvido internamente

- 1- DIMENSÕES NÃO TOLERADAS CONF. NBR ISO 2768-mK
- 2- ELIMINAR CANTOS VIVOS
- 3- MATERIAL AÇO SAE 1020
- 4- ZINCAR COM ESPESSURA DE 7A12 μ m

Com o reprojeto do trinco elimina-se:

- O atrito direto com as escovas guarda pó.
- Deformação da estrutura de fixação do trinco.
- Elimina o afrouxamento do trinco devido à vibração causada por interferências externas.

Após análise dos testes constatou-se que nenhuma falha foi observada comparando-se com a ocorrência de falhas no mesmo período de tempo antes da modificação.

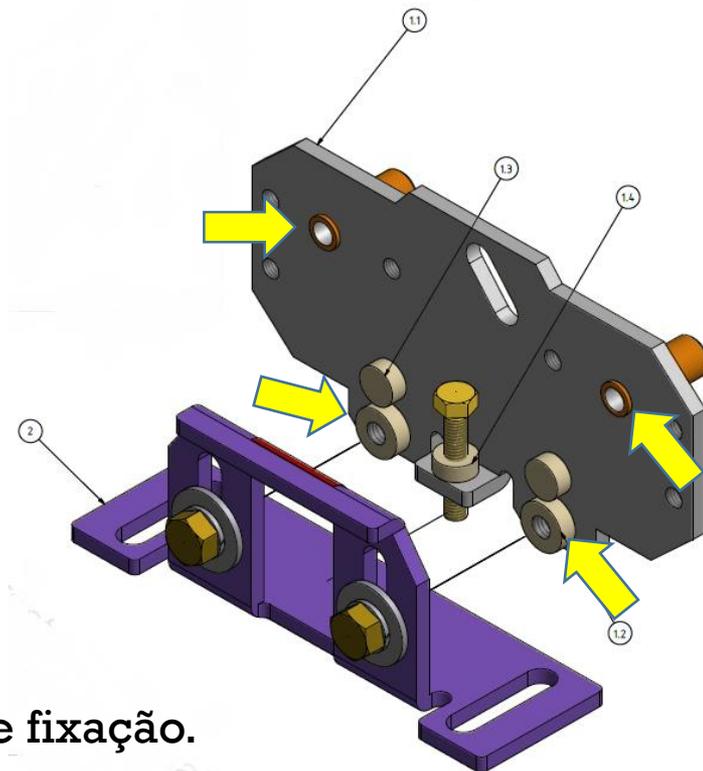
FIG.19 – Detalhe das buchas de reforço das roscas de fixação.

Esforço excessivo na movimentação da porta e eventual descarrilamento devido ao desalinhamento do suporte.

Desalinhamento das portas sobrecarregando os troles.

Desgaste excessivo dos rolamentos.

Danos às roscas do suporte de fixação das PDM's.

Reforço para os pontos de fixação do trole às folhas de portas.

Após análise dos testes constatou-se que nenhuma falha foi observada comparando-se com a ocorrência de falhas no mesmo período de tempo antes da modificação.

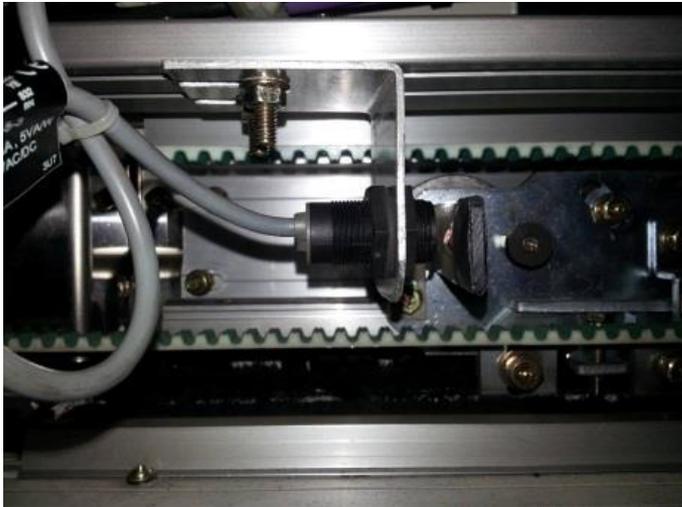
FIG.23 – Suporte de fixação modificado.

Perda de torque do sistema de fixação do sensor.

Nenhuma falha foi observada comparando-se com a ocorrência de falhas no mesmo período de tempo antes da modificação.

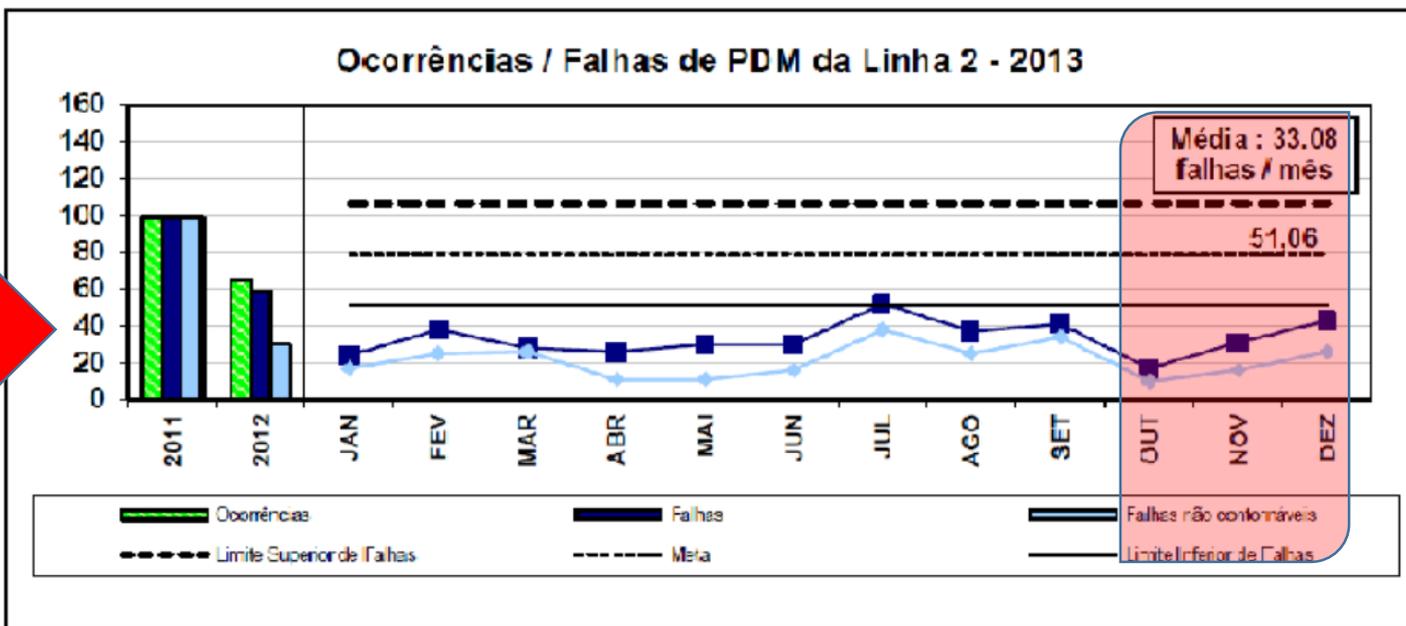
GRÁFICO DE OCORRÊNCIAS DE FALHAS

Falhas = contornáveis + não contornáveis

Contornáveis = eliminada em uma atuação

Não contornáveis = ocorrem varias vezes após atuação

Com a implementação destas melhorias parcialmente, foi possível baixar o número de falhas que no início das operações eram em torno de 100 falhas/mês para uma média de 30 falhas/mês. Nossa expectativa é que o nível de falhas diminua ainda mais quando as melhorias estiverem implementadas em todo o sistema.
