TÍTULO: INSPEÇÃO DE OBRAS DE ARTE ESPECIAIS FERROVIÁRIAS COM UTILIZAÇÃO DE VEÍCULOS AÉREOS NÃO TRIPULADOS (VANT'S).

21ª SEMANA DE TECNOLOGIA METROFERROVIÁRIA 2º PRÊMIO TECNOLOGIA E DESENVOLVIMENTO METROFERROVIÁRIOS

CATEGORIA: 3 TECNOLOGIAS DE IMPLANTAÇÃO, OPERAÇÃO E MANUTENÇÃO DE SISTEMAS DE TRANSPORTE.

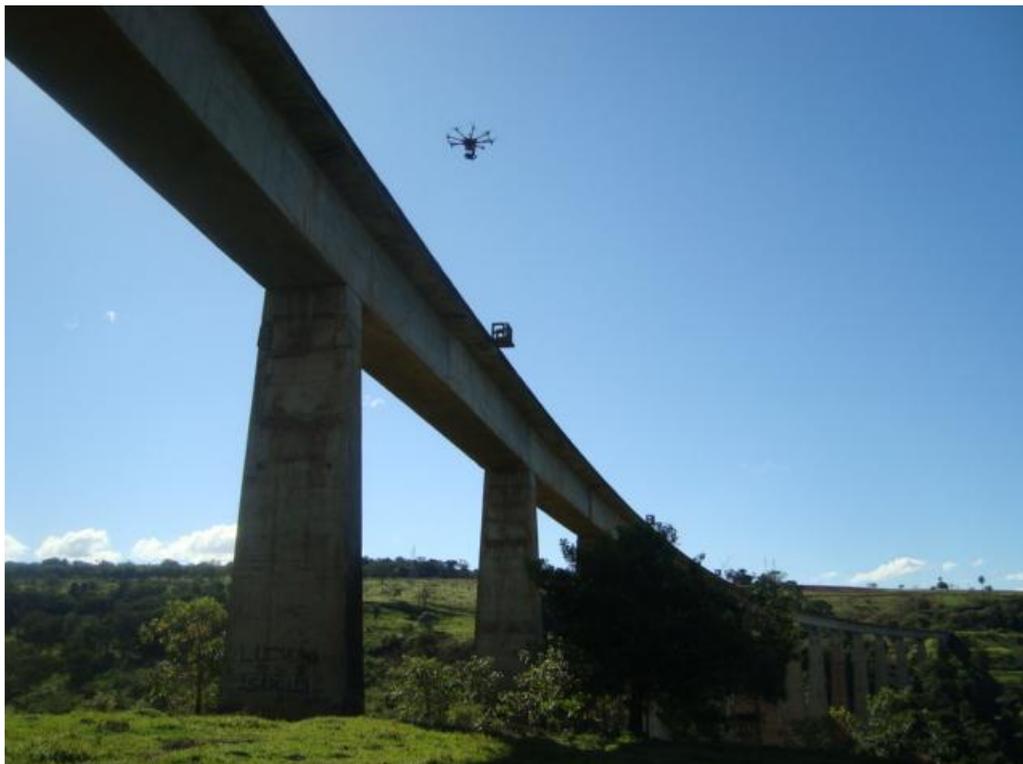
Figura 1 – Drone executando inspeção em viaduto ferroviário em Araguari/MG.

A inspeção realizada no viaduto ferroviário em Araguari/MG evidenciou uma excelente oportunidade de melhoria nos nossos processos de inspeção, pois foram captadas imagens de alta qualidade e em um tempo bastante reduzido. As imagens são capazes de auxiliar na identificação de anomalias na estrutura e, com isso, as tomadas de decisões são muito mais assertivas.

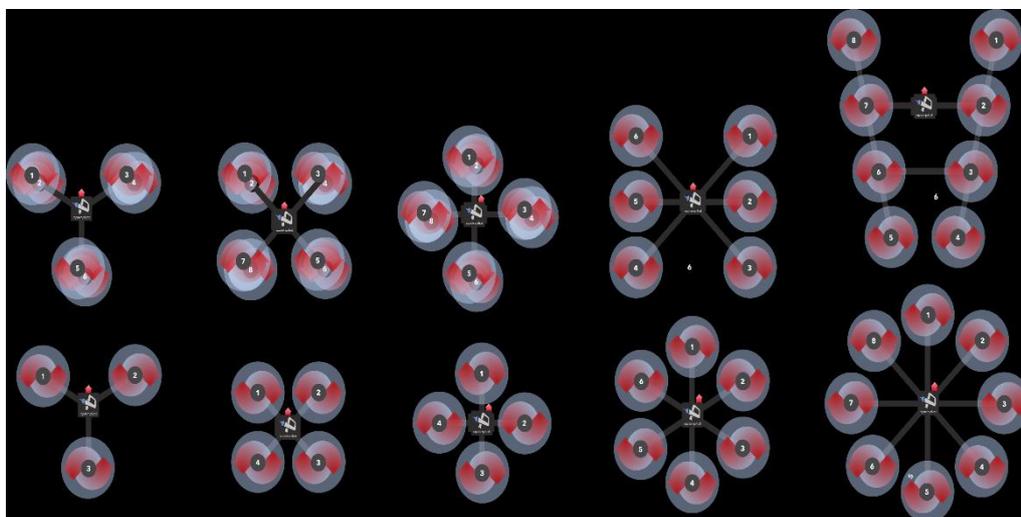
As configurações de drones oferecidas no mercado são variáveis e devem ser selecionadas de acordo com a finalidade de utilização. As principais características desse equipamento são a versatilidade e a portabilidade, podendo trabalhar em locais antes inacessíveis. Na figura abaixo, alguns modelos são classificados de acordo com o número e posicionamento dos rotores.

Figura 2 – Configurações de drone.

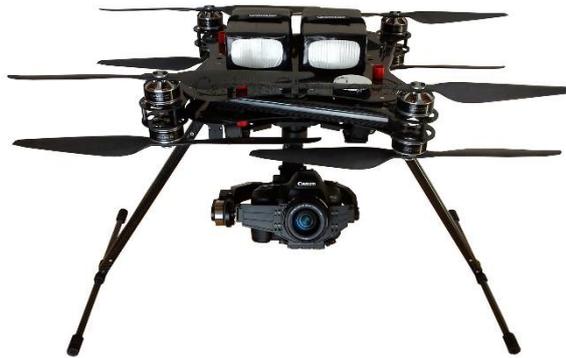
Além do modelo do drone, devem ser observadas outras necessidades do usuário, como a autonomia de bateria requerida, a qualidade das imagens capturadas e distância alcançada pelo equipamento.

Figura 3 – Câmera acoplada ao drone.

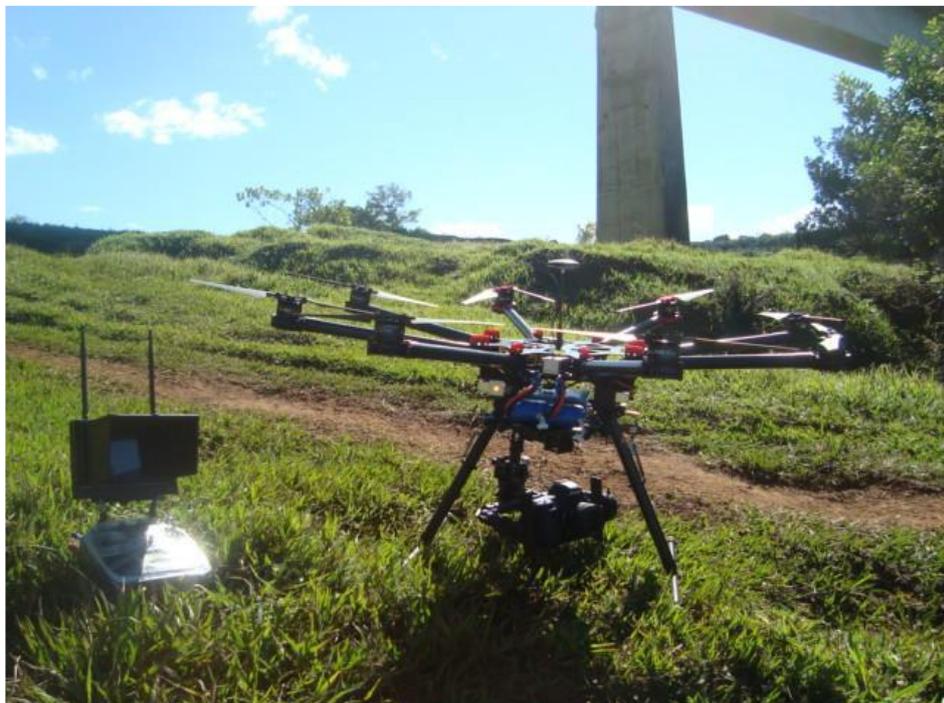
As imagens são captadas durante a inspeção com o auxílio de um link de imagem acoplado ao rádio controle, conforme mostrado na figura abaixo.

Figura 4 – Rádio controle com link de imagem, câmera acoplada ao drone.

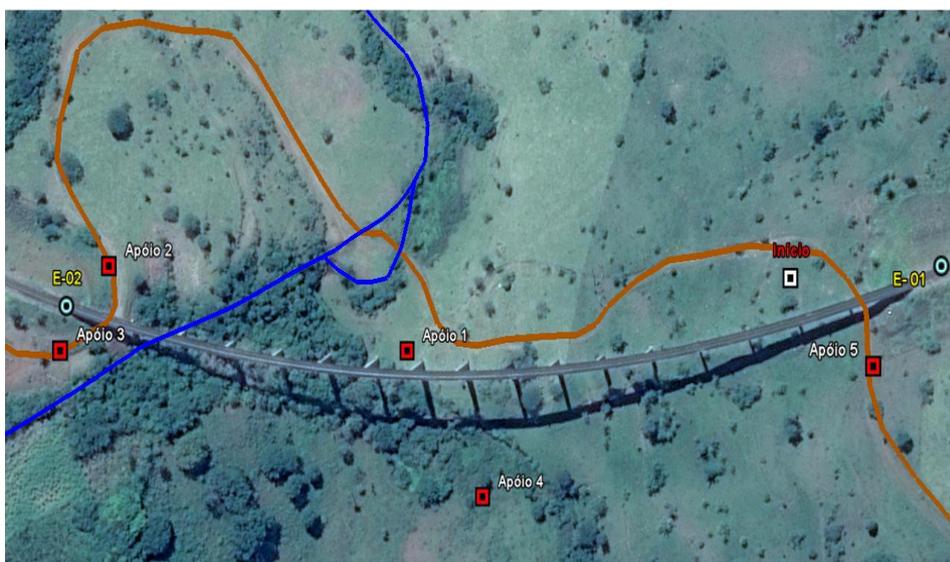
Antes de se iniciar qualquer processo de inspeção, deve ser previamente estudada uma rota para o drone de acordo com o tipo de ativo a ser inspecionado. É de fundamental

importância prever alguns pontos de parada para troca de bateria e melhor campo de visão para captação de imagens.

A Figura 5 mostra uma rota previamente estudada para a inspeção de um viaduto de grande extensão em concreto armado localizado em Araguari/MG.

Figura 5 – Rota de inspeção.

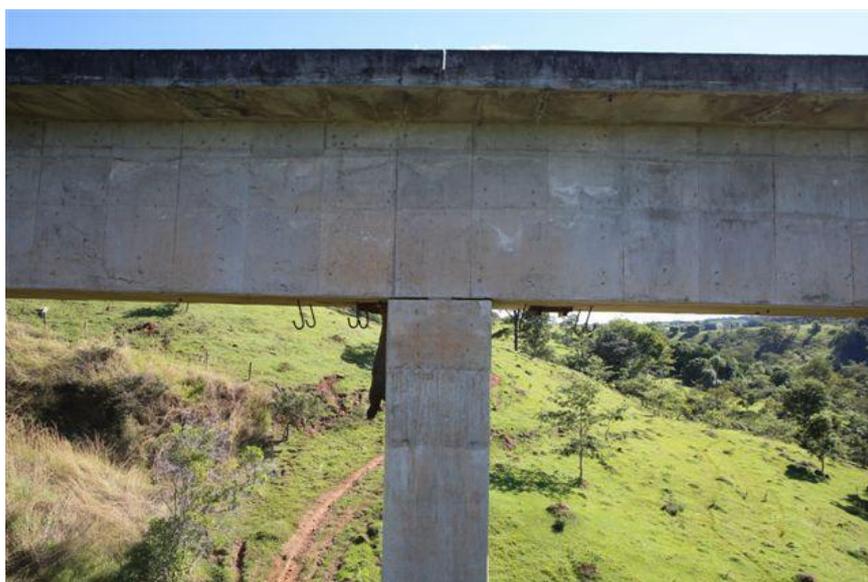
Devem ser definidos os elementos à serem inspecionados, além quantidade e posicionamento das imagens.

Figura 6 – Foto capturada por drone durante inspeção.
