# INVESTIGAÇÃO DE ASPECTOS DE PROJETO EM ACIDENTES FERROVIÁRIOS EM AMV'S

**21ª SEMANA DE TECNOLOGIA METROFERROVIÁRIA**

# A EFVM

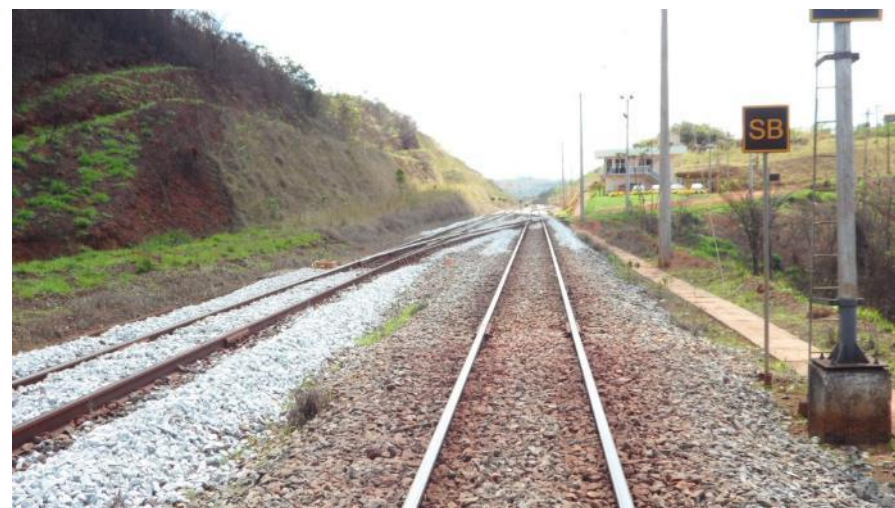
- Apresentar a análise realizada na travessia 21 da RH-BRU;
- Neste local ocorreu uma série de descarrilamentos entre 2013 e 2014;
- Todos tiveram como causa imediata a subida da roda do primeiro vagão após as locomotivas no contratrilho do segundo amv do travessão.

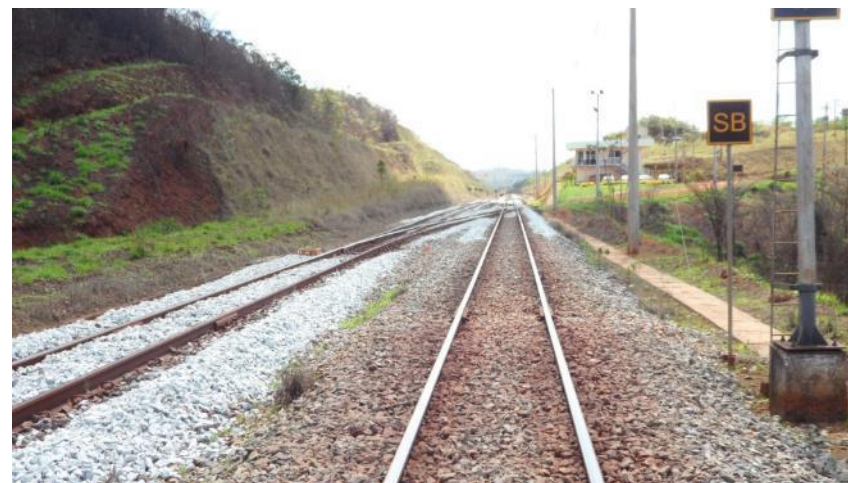
[Em moderadas rampas, onde uma linha se divide em duas ou mais, o sentido ascendente deve ser feito no lado reto do AMV devido às forças trativas das locomotivas, (Produzidas pela rampa ascendente) que geralmente criam maior concentração longitudinal de forças do que na frenagem (rampas descendentes).]. “Practical Guide to Railway Engineering” P.250

A questão do AMV estar posicionado imediatamente após uma rampa, com a passagem pela via desviada no sentido ascendente.

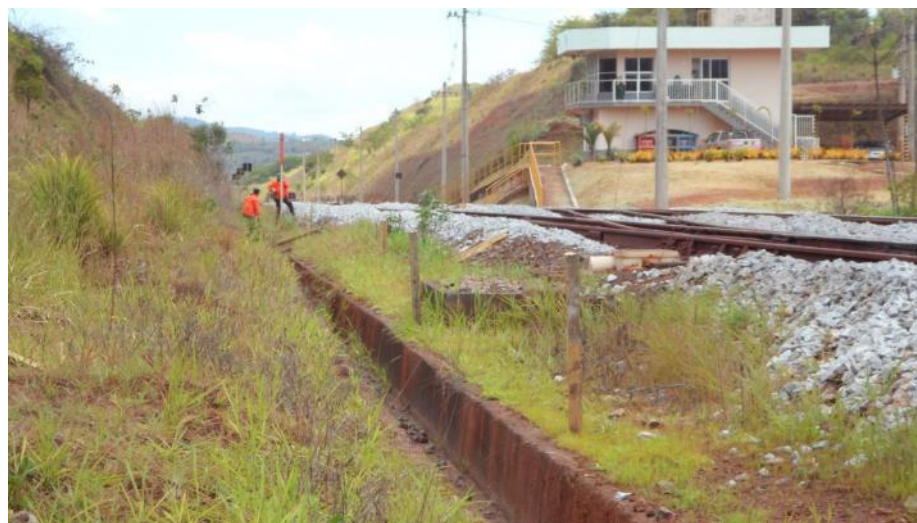
- As modificações foram implantadas conforme planejadas;
- Mesmo assim as rodas continuavam a escalar no contratrilho do AMV;
- Assim foi constatado que o outro aspecto levantado, a questão da rampa, também era preponderante para as ocorrências.

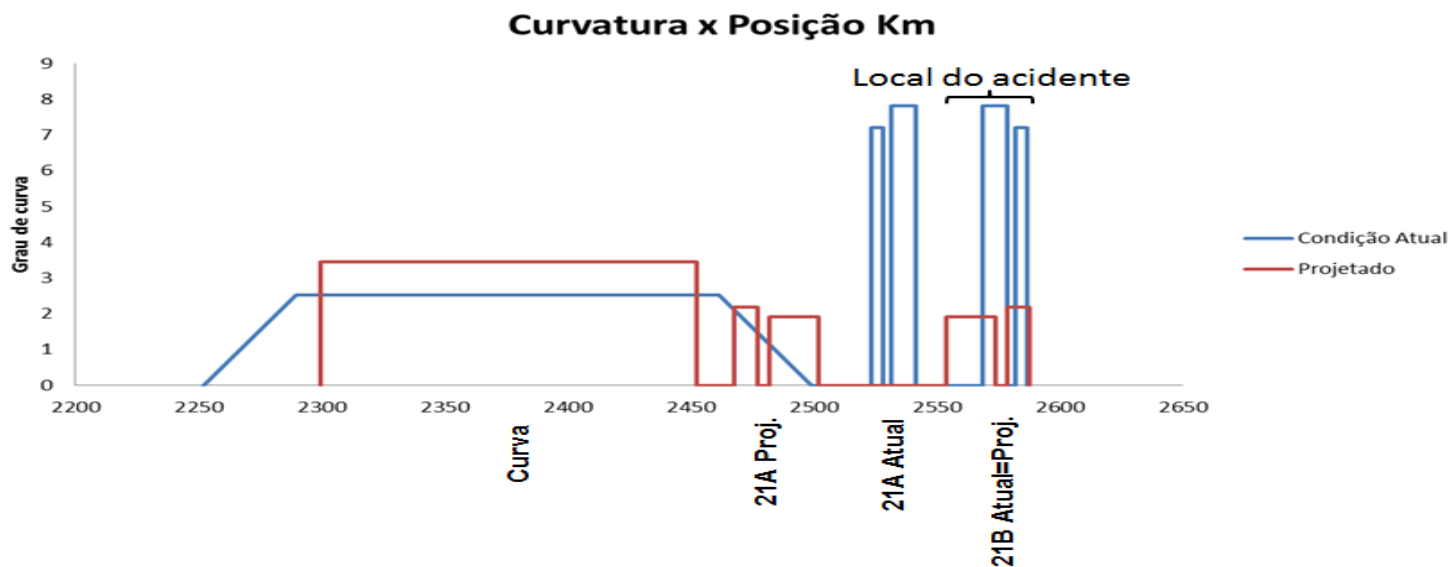
- Esgotadas as possibilidades de melhoria no perfil voltamos a observar a planimetria;
- a opção a ser considerada consistia na melhoria das condições de inscrição do vagão no circuito de chave;
- Aumentar a razão de abertura do AMV o que permitiria um raio maior na via desviada;
- Reduzir a sollicitação de esforços trem-via.

Característica	Atual	Projetado
Número do AMV	10	20
Comprimento da Agulha(m)	5,029	9,144
Raio Equivalente(m)	159	527
Grau Equivalente (G20)	7,207547	2,174573055
Raio Desvio(m)	146,679	599,404
Grau Desvio (G20)	7,812979	1,911899153

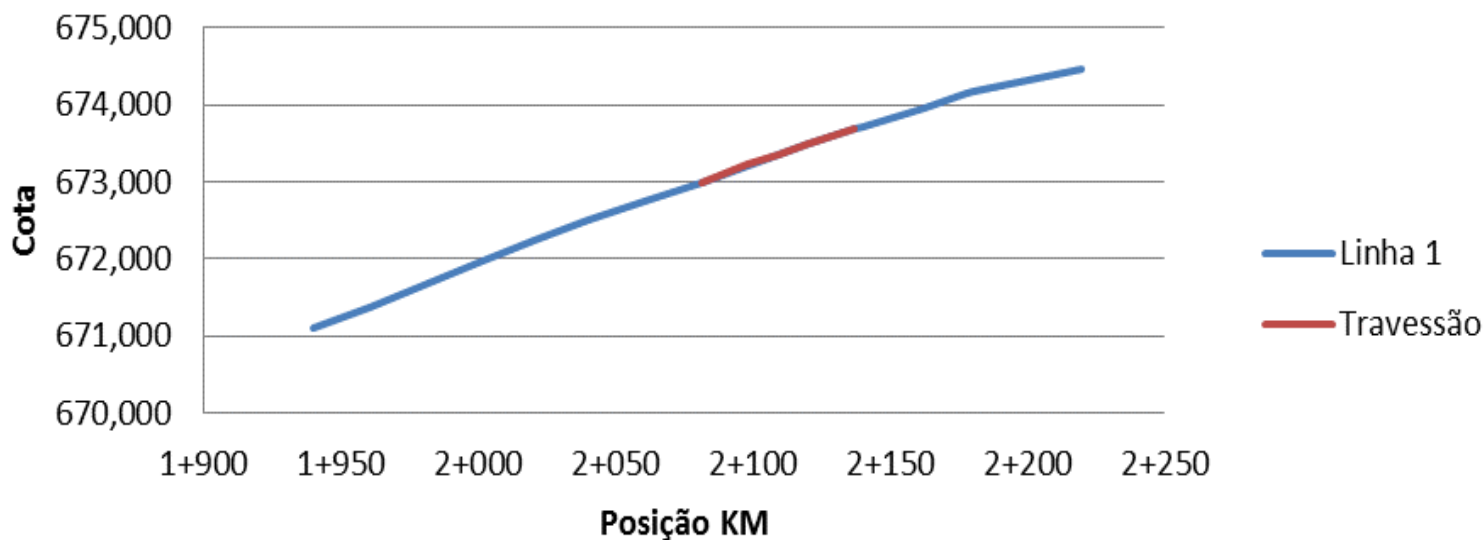
## Rampa RH 201

- Rampa 1,2%
- Problema semelhante
