21ª SEMANA DE TECNOLOGIA METROFERROVIÁRIA

INVESTIGAÇÃO DE ASPECTOS DE PROJETO EM ACIDENTES FERROVIÁRIOS EM AMV'S

#### Categoria 3: Inovações Tecnológicas

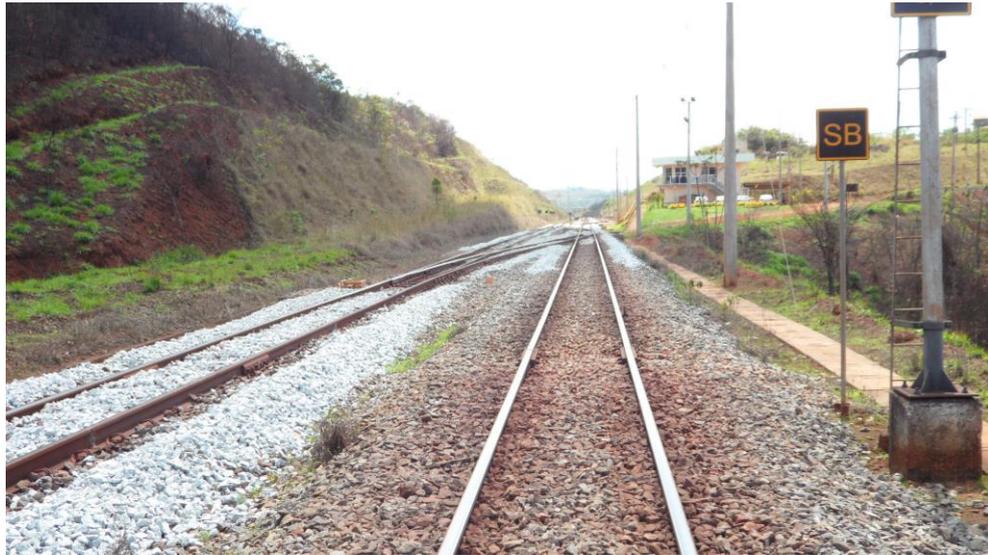
Figura 1 – Visão geral do Travessão 21 da RH-BRU – Entrada da Pera de Brucutu.

O presente trabalho tem o objetivo de apresentar a análise realizada no travessão 21 da RH-BRU localizada na entrada da Pera de carregamento da mina de Brucutu (Figura 1) localizada no município de Barão de Cocais-MG e que está integrada a Estrada de Ferro Vitória a Minas (EFVM). Este estudo foi solicitado em função de uma série de descarrilamentos e quase acidentes ocorridos nestes locais. Estes acidentes tiveram como causa imediata a subida da roda do primeiro vagão após as locomotivas no contratrilho da chave 21B durante a passagem pela via desviada deste Aparelho de mudança de via (AMV). As ações tomadas no nível de manutenção não foram suficientes para resolver o problema. Foram checadadas e corrigidas todas as cotas de salvaguarda que estivessem fora de medida e executado o nivelamento do circuito de chave para garantir que não houvesse diferenças de nível entre uma linha e outra, o que causaria empenos no travessão.

- Todos os trens descarrilaram ou foi verificada subida de roda no sentido ascendente;
- Todos os trens apresentaram o problema durante a passagem no travessão 21;
- Somente no primeiro vagão após a locomotiva;
- Todos tiveram o levante da roda no contratrilho esquerdo da chave 21B da HBR.

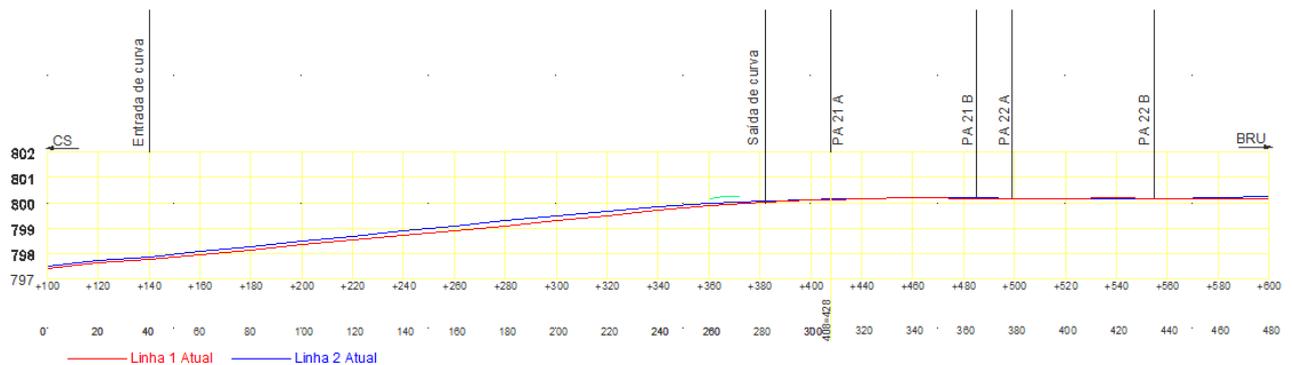
O levantamento do perfil da via no local, através de levantamento topográfico, apontou para a existência de uma rampa de 1,06% na entrada do circuito de chave e da existência de uma curva vertical no travessão 21. Tal perfil está demonstrado na Figura 2.

Figura 2 – Perfil da linha na região da HBR (Entrada do Pátio de Brucutu) mostrando a linha 1 e a linha 2.

Conforme o capítulo 12, item 3, do “Practical Guide to Railway Engineering”, AMV’s não devem ser instalados em curvas verticais. Como pode ser notado na Figura 2, o travessão 21(entre a PA 21A e a PA 21B) está posicionado em uma curva vertical. Ela se inicia aproximadamente na estaca 320 e termina na estaca 460. Logo é um ponto que deve ser trabalhado. A Figura 3 demonstra de forma gráfica a variação das rampas.

A análise do perfil demonstrado na Figura 2 indica o posicionamento do travessão na curva vertical e precedido de uma rampa de comprimento maior que o trem. Uma vez que, devido ao terreno e a condições de traçado que não é viável a sua alteração, não é possível mudar a rampa na chegada do circuito em estudo. Assim será modificado a curva vertical na região com o objetivo remover o travessão deste elemento de planta vertical.

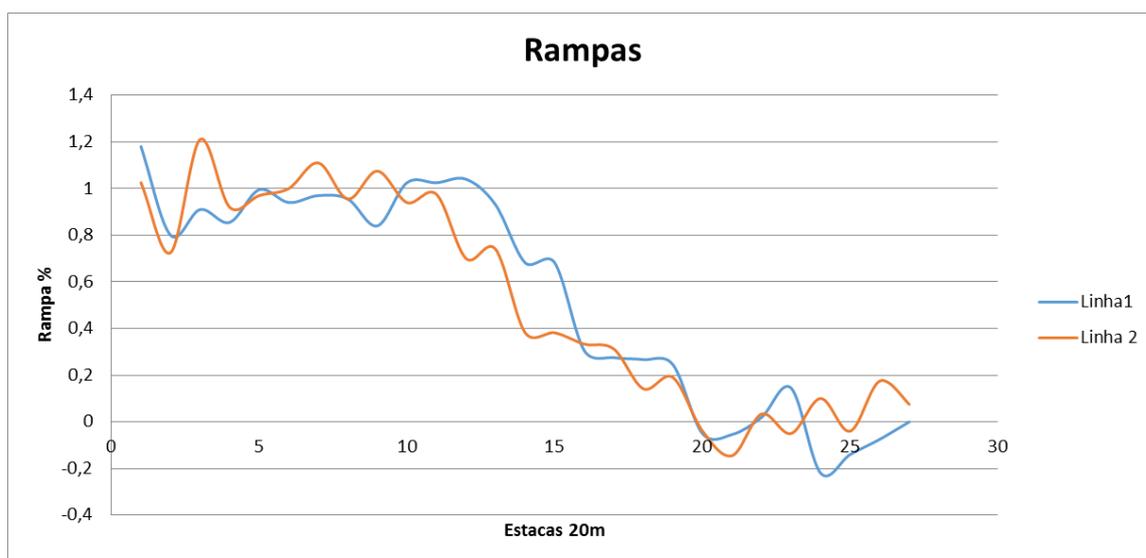
Figura 3 – Gráfico demonstrando a variação das rampas em estacas de 20m no trecho levantado nas linhas 1 e 2.

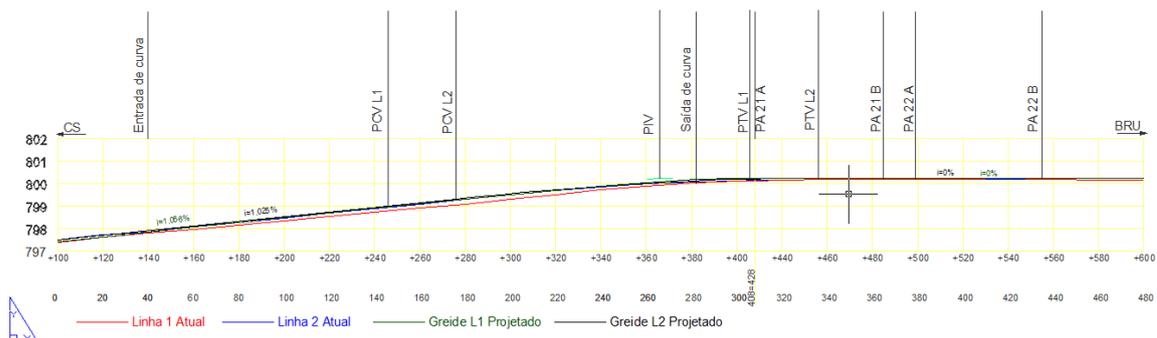
Figura 4 – Perfil demonstrando os novos greides projetados.

Os greides foram projetados levando-se em consideração as recomendações da AREMA para o comprimento das curvas verticais convexa para linhas de segunda classe (pátios e ramais secundários) de 0,2% por estaca de 100 pés (30,48m) e considerado os aspectos do local. Outro detalhe a ser colocado, é que devido ao posicionamento dos AMV's, a posição das rampas e para minimizar a altura de levante foram utilizadas parábolas compostas.

Com base nas discussões realizadas no capítulo anterior foram feitos os estudos para a modificação do perfil na região do circuito de chave. Baseado no perfil da Figura 2 foram calculadas as curvas verticais e realizadas a sua locação no trecho. O perfil obtido está demonstrado na Figura 4 e os dados calculados para as curvas verticais estão demonstrados na Figura 5.

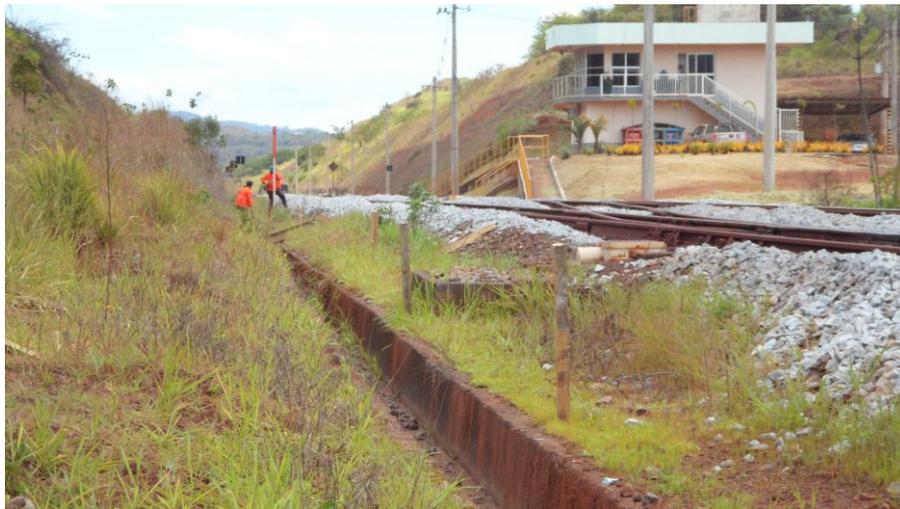
Figura 8 – Equipe da VP EFVM realizando a instalação das referências de topo de linha na linha 1 da HBR.

O perfil projetado foi implantado no trecho com suporte topográfico, conforme a Figura 7, e com a utilização de EGP's da manutenção da EFVM entre os dias 19 e 20 de janeiro de 2015.

Apesar da modificação ter sido implantada e ela ter garantido que o travessão 21 ficasse posicionado fora da curva vertical, tal medida não foi suficiente para garantir que as rodas não escalassem no contratrilho da chave 21B. Isto indica, que não só a curva vertical, mas a rampa anterior a ele também são determinantes para a questão apresentada. Uma vez que todo o trem está posicionado em uma rampa, e que está possui um inclinação considerável, o esforço trator aliado ao ângulo relativamente acentuado da chave 10 estaria provocando uma dificuldade do trem se inscrever no travessão em questão. Uma vez que não há possibilidade de se trabalhar a rampa no local visto que envolveria altos custos com

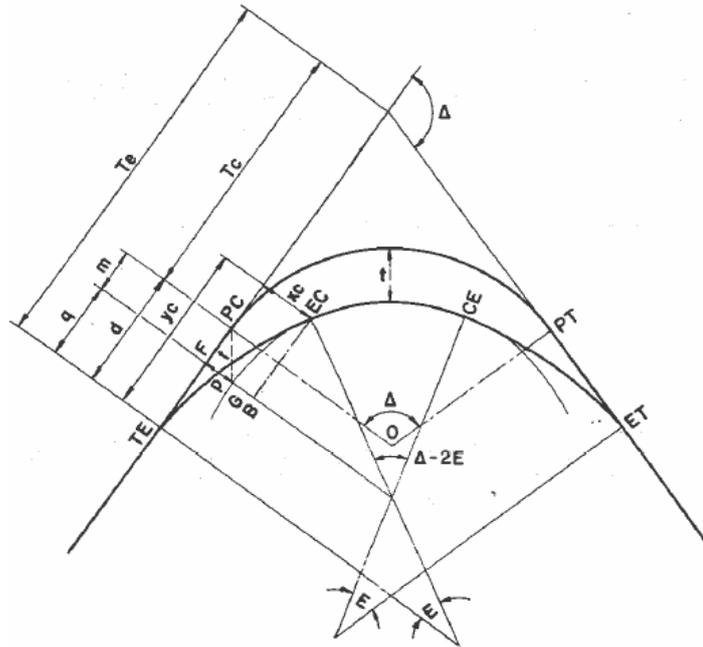
A redução do raio será minimizada pela eliminação dos ramos de transição. Uma vez que é aumentada a distância necessária para a mudança de direção dos trens haverá abertura para implantação de raios maiores. Logo tais fatores não implicarão em problemas para a manutenção e a operação. A Figura 9 demonstra a diferença entre uma curva de transição e uma curva circular simples. A curva de transição é composta pelo arco TE-ET enquanto que a curva circular é composta pelo arco PC-PT. A curva de transição, apesar de ser responsável por uma melhor inscrição dos veículos na via e uma melhor distribuição de superelevação, ela tem o inconveniente de demandar mais espaço nas tangentes. Em condições restritas, como a que temos a necessidade de gerar em função da implantação do travessão 20, elas se tornam inviáveis.

Figura 9 – Curva de transição e curva sem transição e seus elementos geométricos.

Levando em consideração estas restrições, foram realizados os cálculos e as simulações necessárias. Com isto, chegou-se a conclusão de que a curva de transição seria substituída por uma curva circular simples com o raio de 331,433m ( $G = 3^\circ 27'28''$ ) que permitirá a tangente necessária antes do travessão e deixando um, ainda, um espaço de 20m entre PL e a saída da curva.

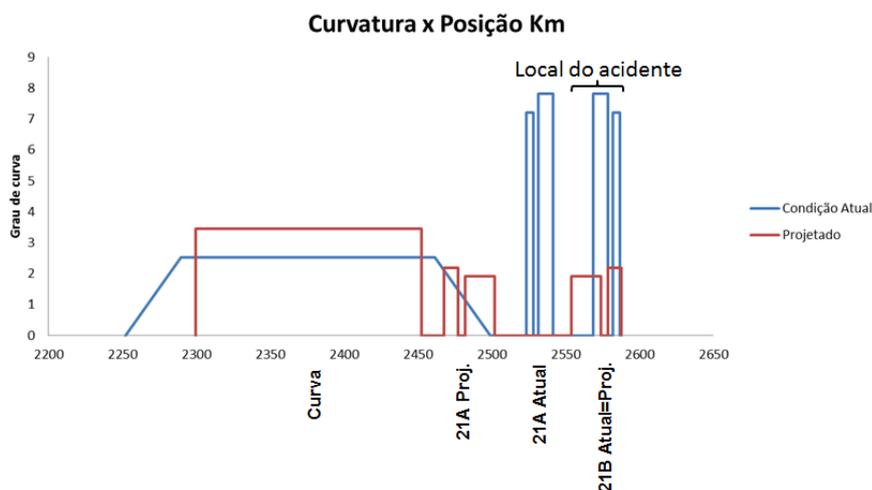
O gráfico da Figura 10 demonstra uma comparação da situação atual com a situação projetada para o travessão 21A do Brucutu. Como pode ser notado, apesar de uma piora na curvatura da curva abaixo do circuito que não representará problemas para a circulação e para a via, haverá uma melhoria significativa na curvatura nos AMV's. Esta melhoria implicará em melhor inscrição da via, com a conseqüente minimização da transferência de esforços do trem para a via uma vez que o traçado será melhorado. A Figura 11 demonstra uma comparação numérica dos raios e graus de curva na condição atual e na condição projetada.

Figura 10 – Gráfico comparando as curvaturas atuais (Azul) e as curvaturas projetadas (Vermelho) para o local do acidente.

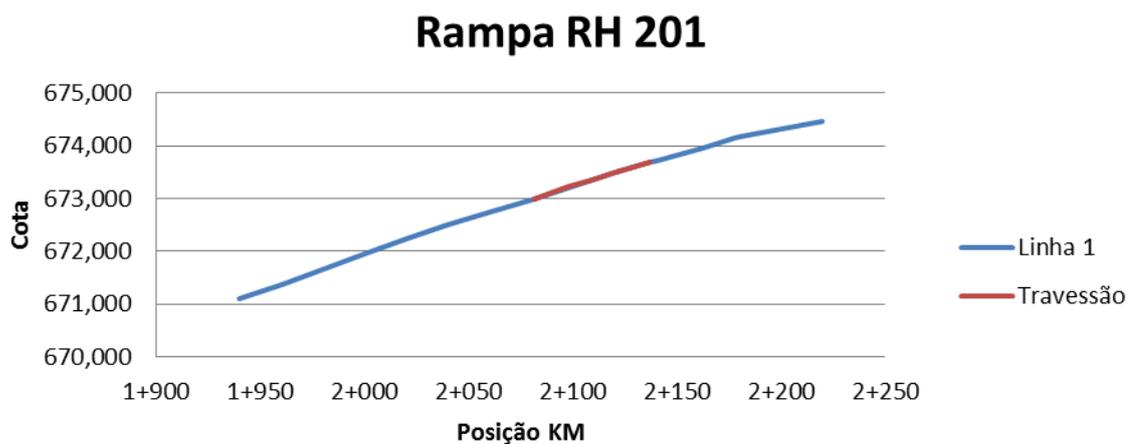
O problema da RH 201 é semelhante às condições apresentadas pelo circuito de chave da HBR em Brucutu. O travessão está localizado em uma rampa 1,2% o que configura uma situação semelhante. A Figura 12 demonstra tal situação.

Figura 12 – Perfil na região da RH 201.

Desta forma, ele também necessita de melhorias do circuito de chave, ou seja, substituição do travessão. Porém, este local necessita de um estudo topográfico e técnico mais detalhado visto que provavelmente irá interferir no feixe de entrada do pátio de Costa Lacerda.
