21ª SEMANA DE TECNOLOGIA METROFERROVIÁRIA

CATEGORIA 01 - EVOLUÇÃO NO MONITORAMENTO AMBIENTAL DAS OBRAS DA

LINHA 17 – OURO

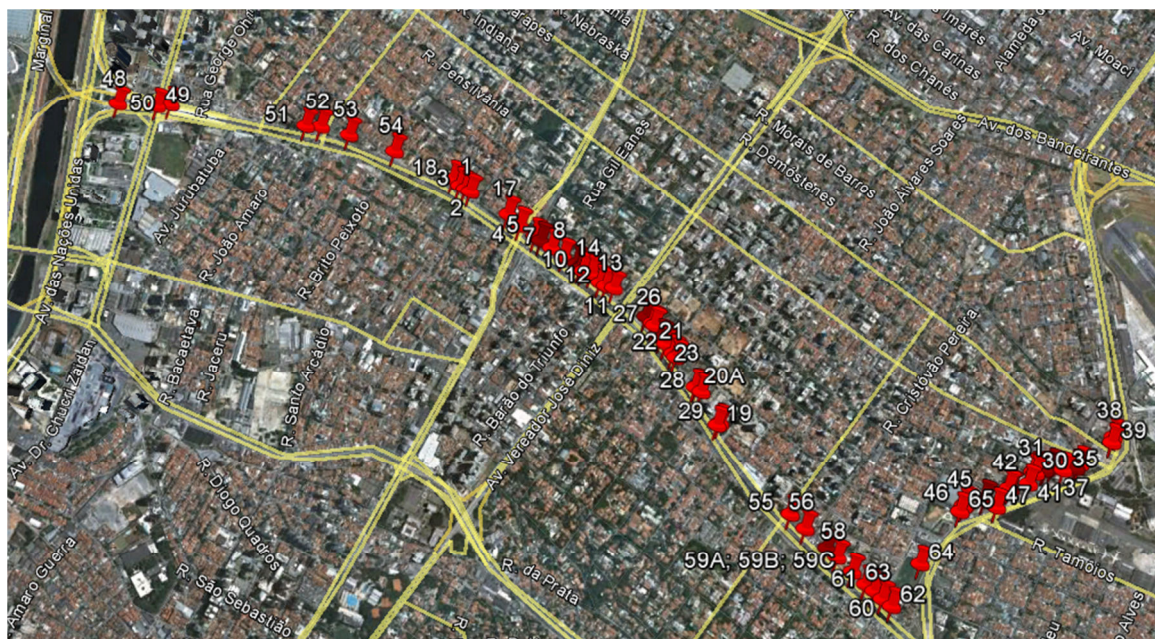
Figura 13: Mapeamento de ocorrências gerado pela inspeção ambiental na área sob responsabilidade da Contratada 1, em maio de 2013.

A seguir, são apresentadas figuras que ilustram as ocorrências ambientais diagnosticadas durante a realização de inspeções em áreas sob responsabilidade das contratadas. Novamente, nessas figuras, os nomes das contratadas foram omitidos, estando as mesmas identificadas apenas por números, como forma de resguardar a confidencialidade das informações.

A partir dos resultados das inspeções ambientais ilustradas nos mapeamentos de ocorrências, verifica-se que, no geral, as ocorrências reduziram substancialmente.

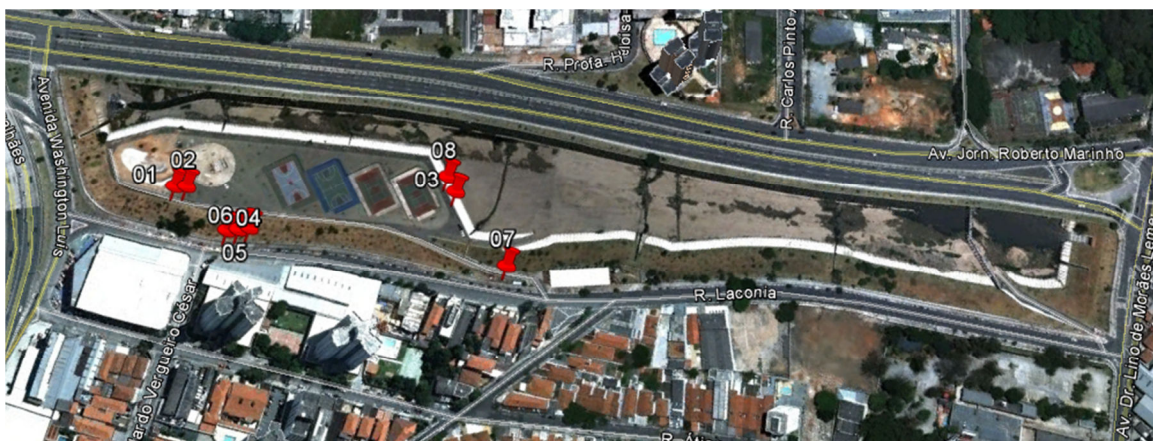
Figura 16: Mapeamento de ocorrências gerado pela inspeção ambiental na área sob responsabilidade da Contratada 2, em novembro de 2013.

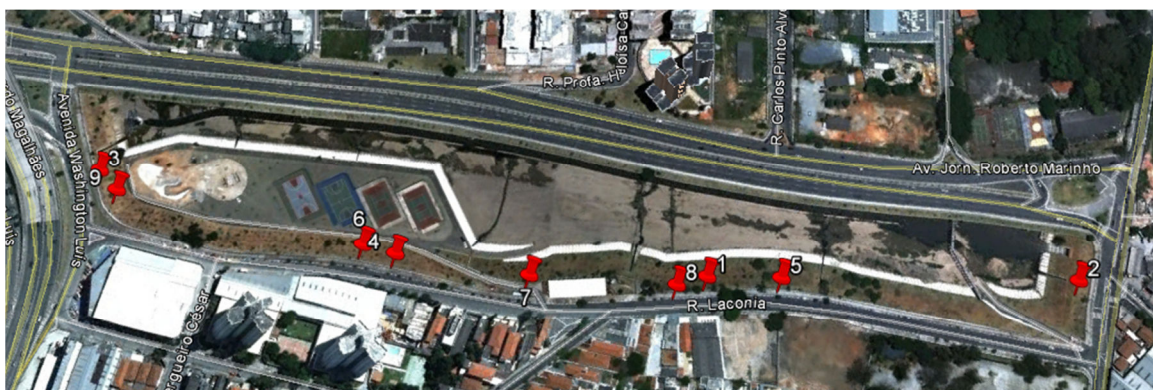
Figura 17: Mapeamento de ocorrências gerado pela inspeção ambiental na área sob responsabilidade da Contratada 2, em junho de 2014.

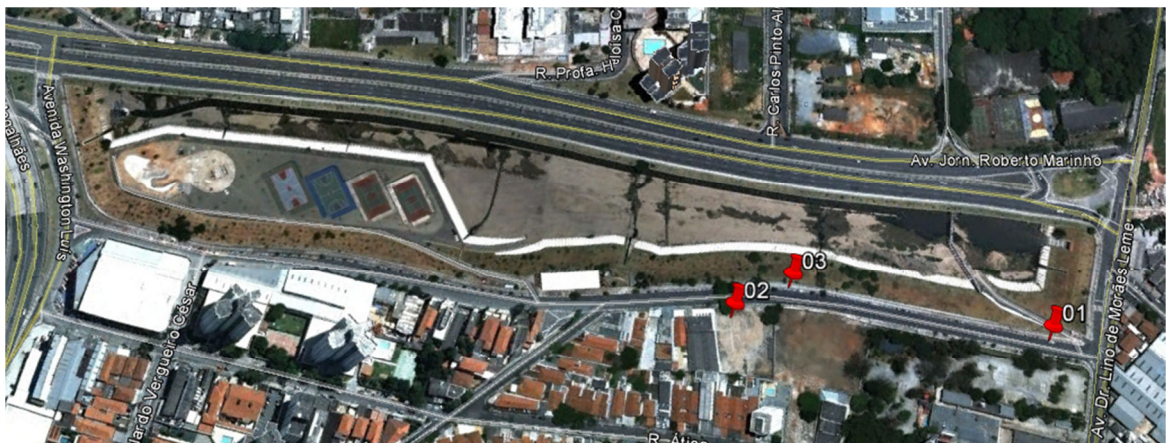
Figura 18: Mapeamento de ocorrências gerado pela inspeção ambiental na área sob responsabilidade da Contratada 2, em abril de 2015.
