ESTUDO DE CONTATO RODA-TRILHO PARA ESMERILHAMENTO DE TRILHOS NA VLI.

21ª SEMANA DE TECNOLOGIA METROFERROVIÁRIA 2º PRÊMIO TECNOLOGIA E DESENVOLVIMENTO METROFERROVIÁRIOS

TÍTULO: ESTUDO DE CONTATO RODA-TRILHO PARA ESMERILHAMENTO DE TRILHOS NA VLI.

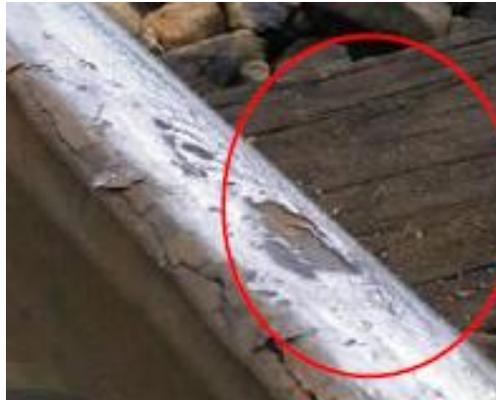
Figura 1 - Presença de patinado sobre o boleto do trilho [2].

- Patinado (*wheel burns*): são causados pela rotação em um mesmo ponto (aceleração) ou deslizamento (frenagem) do rodeiro dos locomotivas. Estes defeitos normalmente são encontrados aos pares (trilho externo e interno de uma curva, por exemplo). A área superficial destes patinados geralmente são entre $12,7\text{mm}^2$ a $25,4\text{mm}^2$. Ver Figura 1[2].

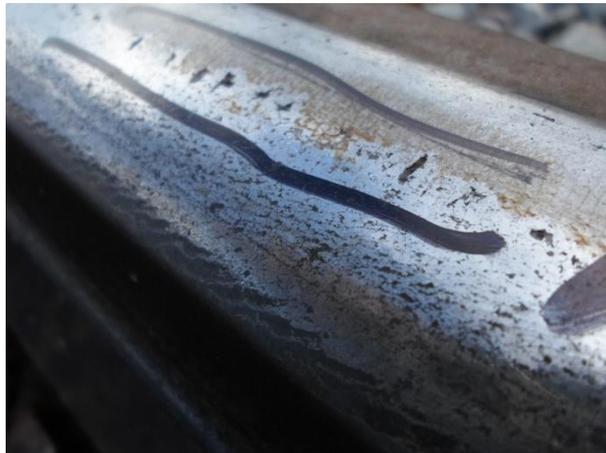
Figura 2 - Presença de defeitos do tipo head check leve no canto do boleto e head check moderado no topo do trilho [3].

- Danos no boleto (rail head damage): são danos diversos causados no boleto devido à passagem de rodas com lascamentos, calosidades ou arrastamento das mesmas.
- *Head check*: é uma trinca originada no canto do boleto e/ou no topo do boleto devido à fadiga de contato com as rodas (rolling contact fatigue), ver Figura 2[3]. O head check recebe as seguintes denominações:
 - Leve (*light*): menos de 10mm de comprimento superficial de trinca.
 - Moderado (*moderate*): 10 a 19mm.
 - Severo (*severe*): mais de 30mm).

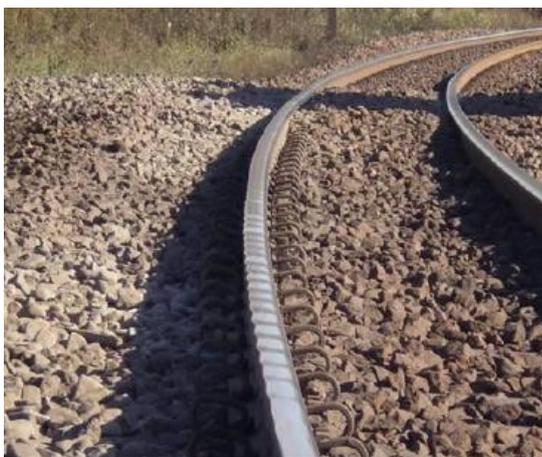
Figura 3 - Presença de corrugação [2].

do trilho, ver Figura 3[2]. As corrugações são classificadas de acordo com o tamanho das “ondas”, sendo [1]:

- Microcorrugação (*roaring rail*): são “ondas” muito curtas com comprimento entre 25 a 75mm e profundidade de 0,12 a 0,50mm. São mais encontradas em ferrovias de carga mais leve ou no transporte de passageiros
- Corrugação curta (*shortwave*): são “ondas” curtas com comprimento entre 300 a 600mm e profundidade de 0,25 a 1,25mm. São normalmente encontradas em ferrovias de carga geral e no trilho interno das curvas.
- Corrugação longa (*long wave*): são “ondas” longas com comprimento entre 600 a 3000mm e profundidade de 0,12 a 0,50mm. São normalmente encontradas em ferrovias de alta velocidade para transporte de passageiros.

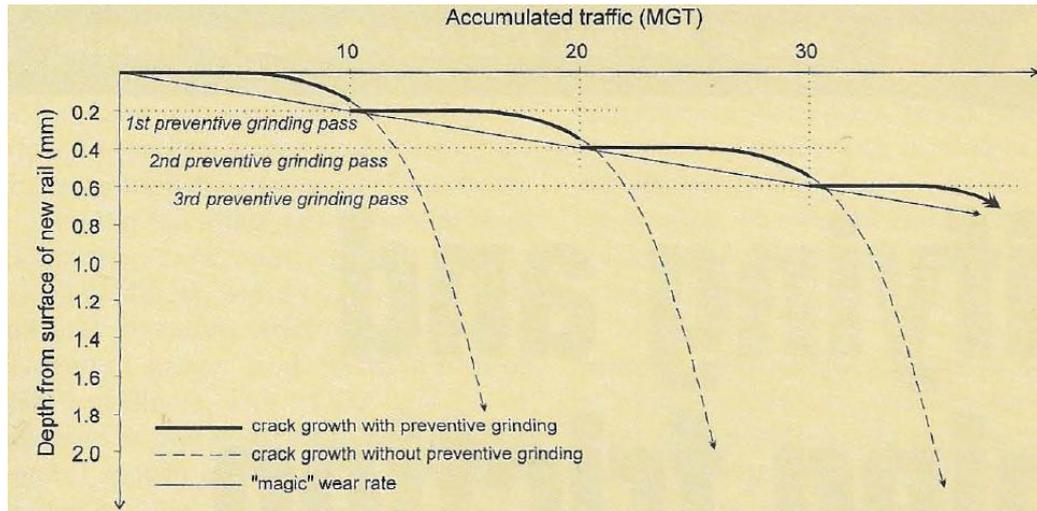
Figura 4 - Taxa de desgaste mágica (*magic wear rate*) [4].

Este conceito de balanceamento preciso entre fadiga (defeitos) e desgaste (reperfilamento) é chamado de Taxa de Desgaste Mágica (*magic wear rate*). Este conceito está ilustrado na Figura 4 elaborada por Kalousek [4], a qual mostra a correspondência entre a remoção de metal devido ao esmerilhamento/remoção das trincas subsuperficiais. O balanceamento entre esmerilhamento e o desenvolvimento das trincas de fadiga (originadas pelos defeitos superficiais) resultam em uma vida ótima do trilho [1].

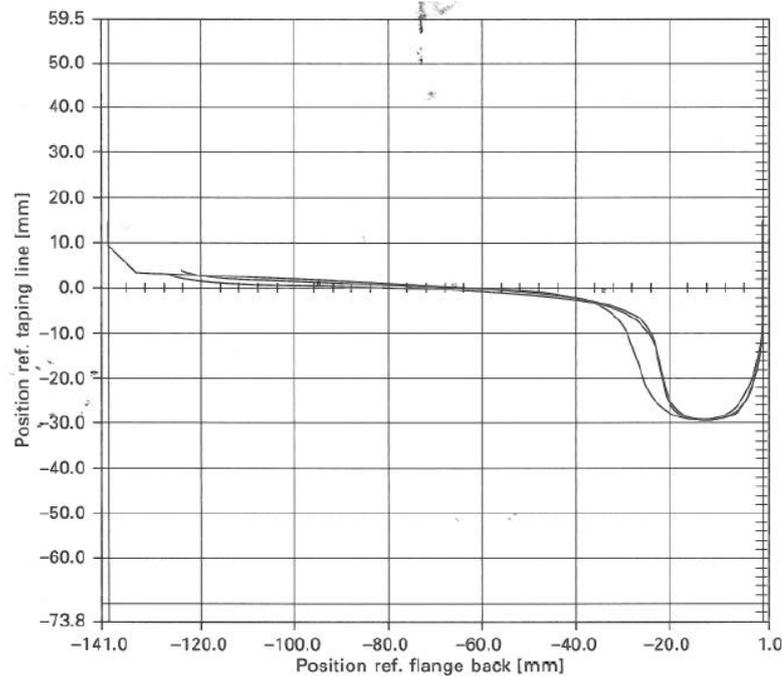
Figura 5 - Perfil de roda removida de serviço devido ao friso fino [5].

Segundo Lewis [5], a mais importante razão a manutenção (torneamento) do perfil das rodas é em razão da segurança operacional. Se o perfil das rodas se torna muito fino (friso fino) é possível ocorrer acidentes ferroviários (descarrilhamento) devido ao friso não entrar corretamente na ponta da agulha dos aparelhos de mudança de via (AMV). Exemplos de perfis transversais corretos de rodas comparados com a existência do friso fino estão mostrados na Figura 5.

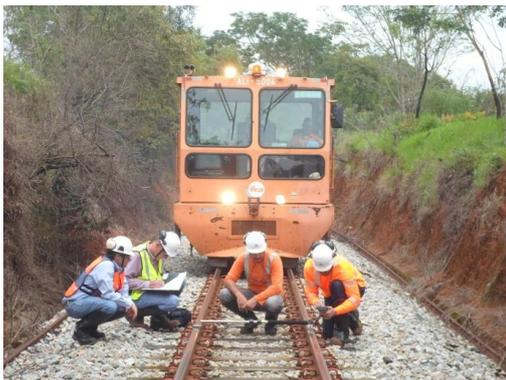
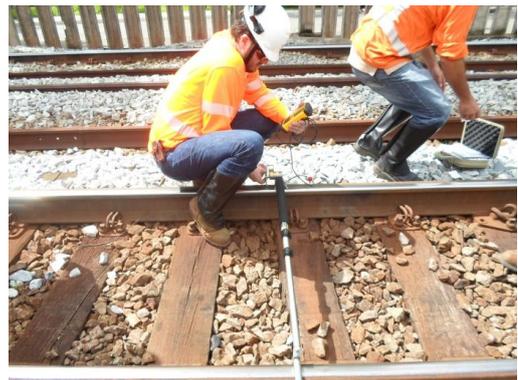
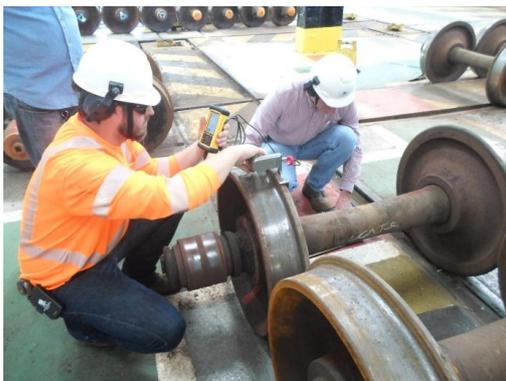
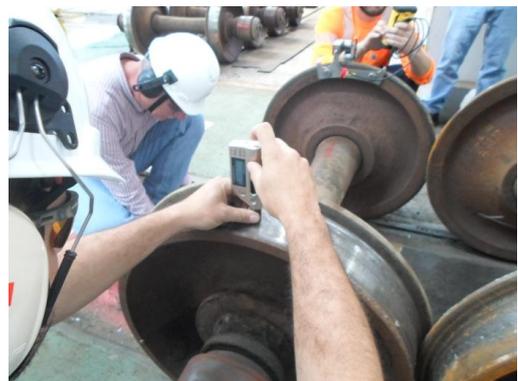
Figura 7 – Coleta de dados dos trilhos e rodas através dos equipamentos: miniprof (medidor de perfil) e durômetro portátil.

- Mapeamento do locais para coleta de dados (Figura 6).
- Dados sobre rodas e trilhos foram coletados em locais específicos na via permanente da VLI (Figura 7).
- Em um simulador específico para estudo de contato roda-trilho foram inseridos os dados coletados (Figura 8) e como resultado, o desenvolvimento dos padrões (Figura 9) e perfis (templates), ver Figura 10, ideais para ser adotado pela VLI.

As ferramentas utilizadas nesta primeira fase foram: miniprof (medidor de perfil do boleto), durômetro portátil. Os resultados do miniprof e durômetro foram inseridos em software específico para que pudesse ser configurado qual deveria ser a geometria/perfil ideal tanto dos trilhos quanto das rodas.

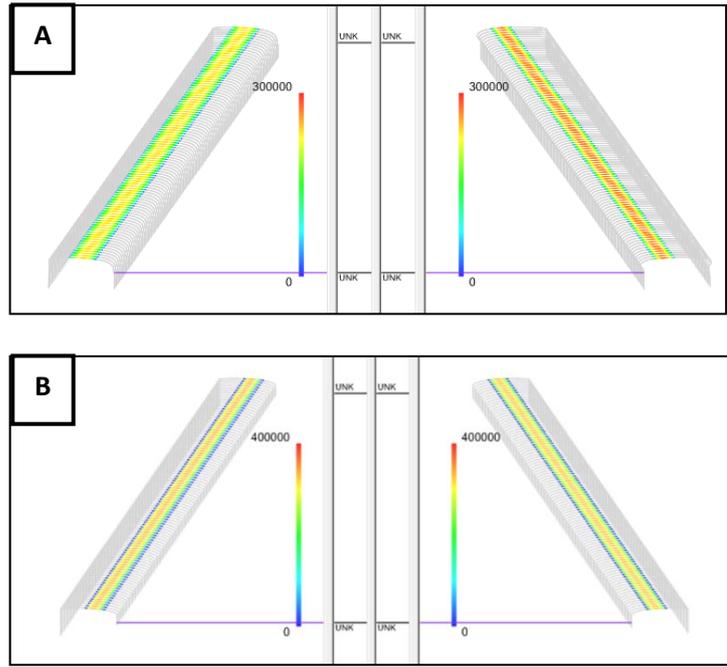
Figura 8 – Simulação computacional para ajuste do contato roda-trilho. No detalhe “A” tem-se a situação atual (pré-esmerilhamento) e no detalhe “B” a situação após a realização do correto esmerilhamento do trilho recomendado.

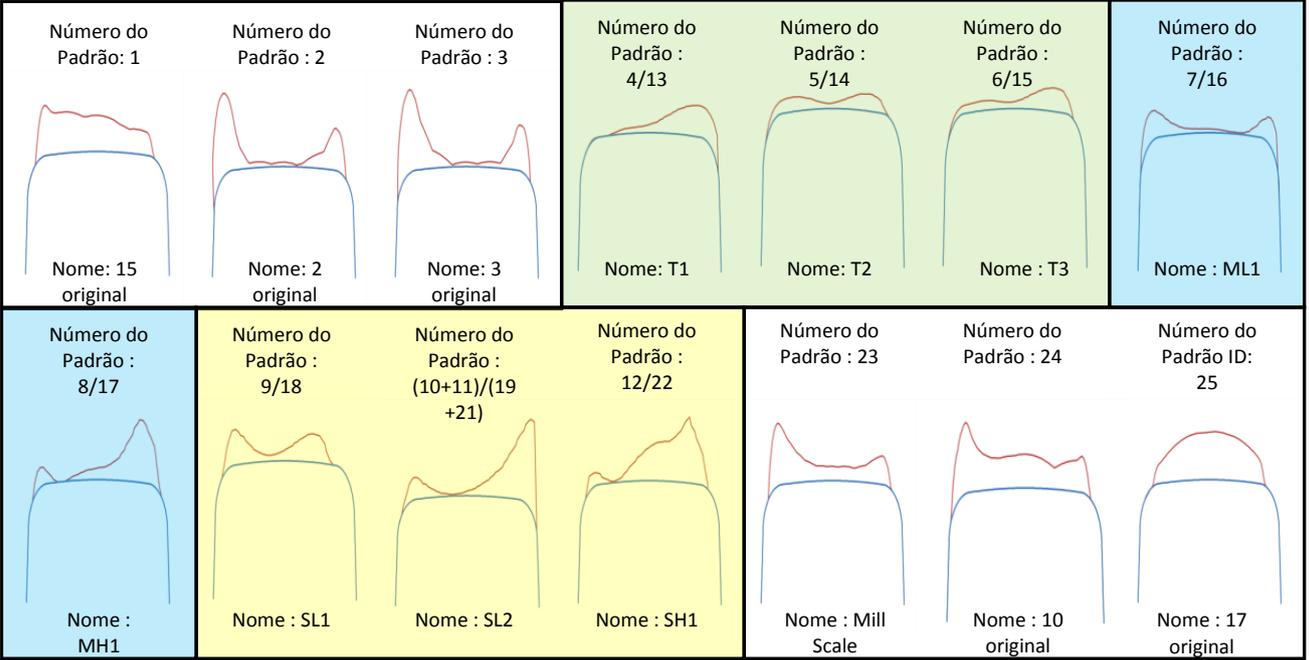
Figura 9 – Padrões recomendados para utilização na operação de esmerilhamento de trilhos.

Os resultados mostrados pelo software foram utilizados para confeccionar o gabarito (*template*) e os padrões (*patterns*) a serem implantados na máquina esmerilhadora. O gabarito é uma ferramenta manual que é posicionada sobre o boleto do trilho a ser esmerilhado e mostra qual deverá ser o padrão adotado pela máquina. Ao todo são vinte e cinco padrões possíveis de serem escolhidos, sendo a escolha de um deles em função do resultado verificado no gabarito. A escolha correta do padrão de esmerilhamento é fundamental porque irá definir: ângulo que os vinte e quatro rebolos irão esmerilhar o boleto, amperagem de cada motor dos rebolos, velocidade da máquina (km/h), entre outros parâmetros.

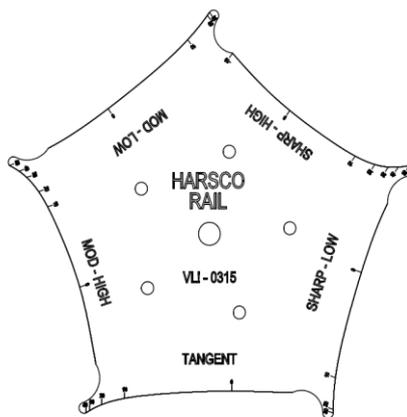
Figura 10 – Perfil (*template*).

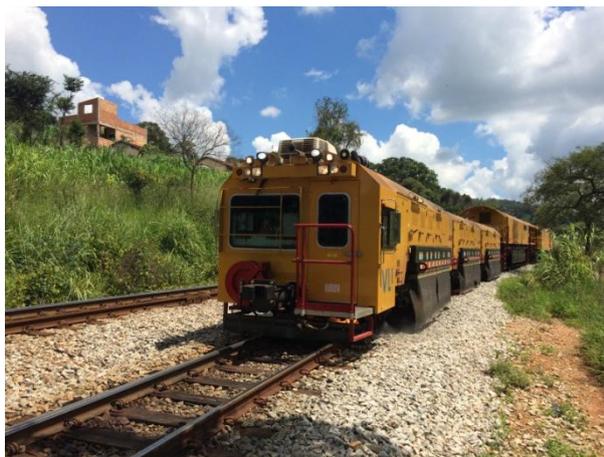
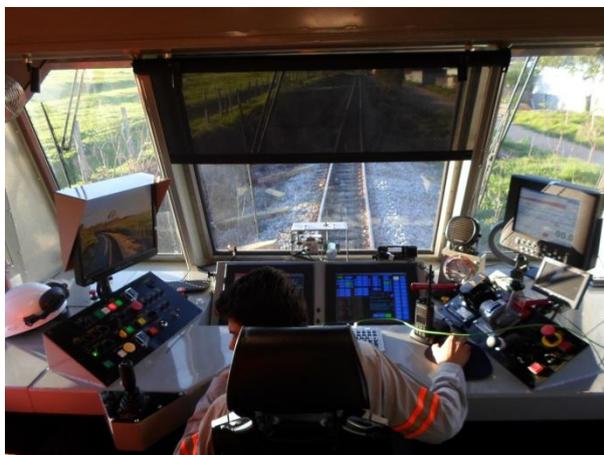
Figura 11 – Implantação dos padrões e perfis recomendados para a obtenção do contato roda-trilho ideal.

- Novos padrões de esmerilhamento e perfis de esmerilhamento foram inseridos no programa computacional da esmerilhadora (Figura 11).
- Testes básicos dos padrões de esmerilhamento foram efetuados para verificar a obtenção do perfil final do boleto do trilho desejado (Figura 12).

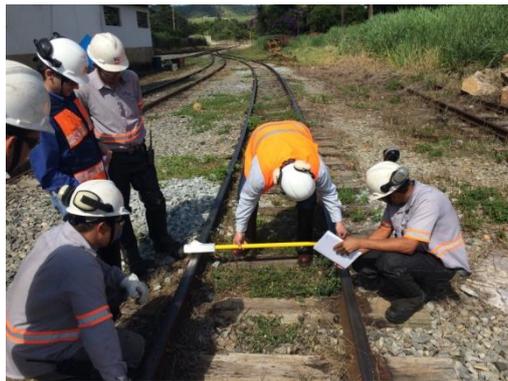
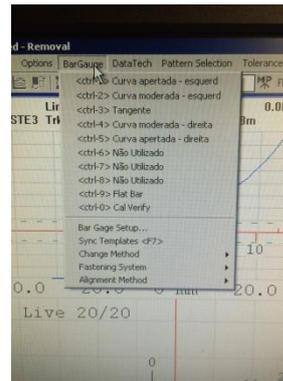
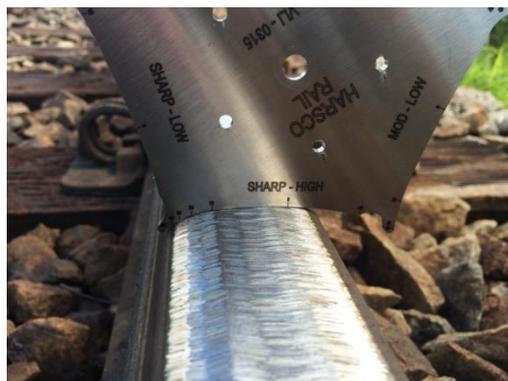
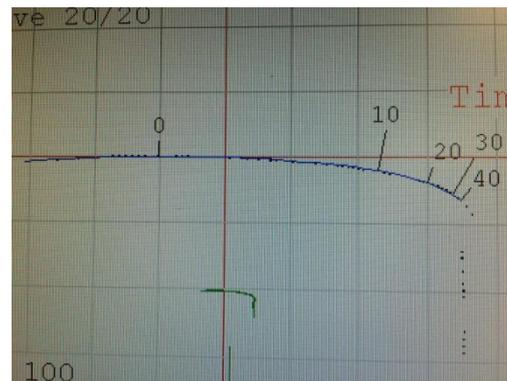
Figura 12 – Testes dos novos padrões e perfis recomendados.

Na segunda fase, realizada em março de 2015, realizou-se os testes e implantação dos gabaritos e padrões elaborados especialmente para as condições de operações ferroviárias da VLI, ou seja, carga geral (25ton/eixo) e curvas de raios apertados/moderados/tangentes. Os testes mostraram-se a contento, pois foi verificado que após o esmerilhamento do bolete de trilhos com perfil irregular (desgaste) e/ou defeitos/trincas superficiais, os mesmos apresentaram-se com os defeitos eliminados e com seu novo perfil propicia para se fazer um correto contato com as rodas como foi mostrado na Figura 12.
