**A importância da microacessibilidade nas estações metroferroviárias na
mobilidade urbana: o caso da estação de trem Santo Amaro na cidade de São
Paulo**

Yara C. L. Baiardi. Arquiteta e Urbanista.
Mestre pela FAU Mackenzie (2013). Doutoranda FAU pela mesma Instituição.

21ª SEMANA DE TECNOLOGIA METROFERROVIÁRIA

CATEGORIA 1: POLÍTICAS PÚBLICAS, PLANEJAMENTO URBANO, MOBILIDADE SUSTENTÁVEL, PLANEJAMENTO E CONCEPÇÃO DE SISTEMAS DE TRANSPORTE.

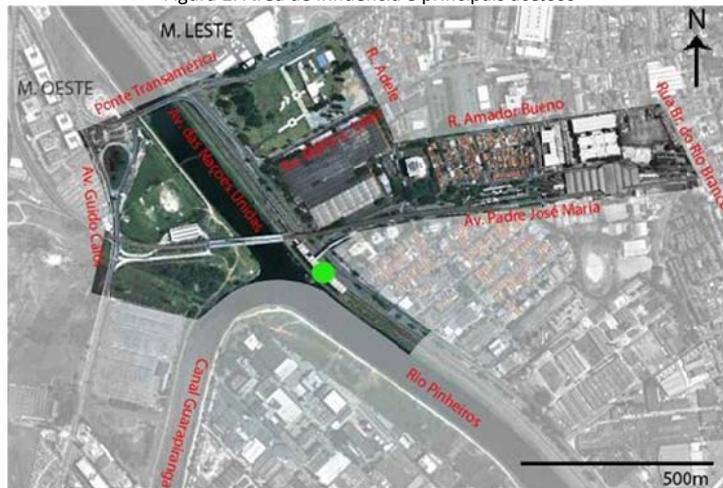
Figura 1: Área de influência e principais acessos

A análise da microacessibilidade da estação Santo Amaro ocorreu pela observação da articulação entre os diferentes modos de transporte com a estação de trem, explorado exaustivamente em campo com os diagnósticos levantados por meio de registro fotográfico, mapas e diagramas. Na figura 1, descreve-se a área de influência e as principais vias.

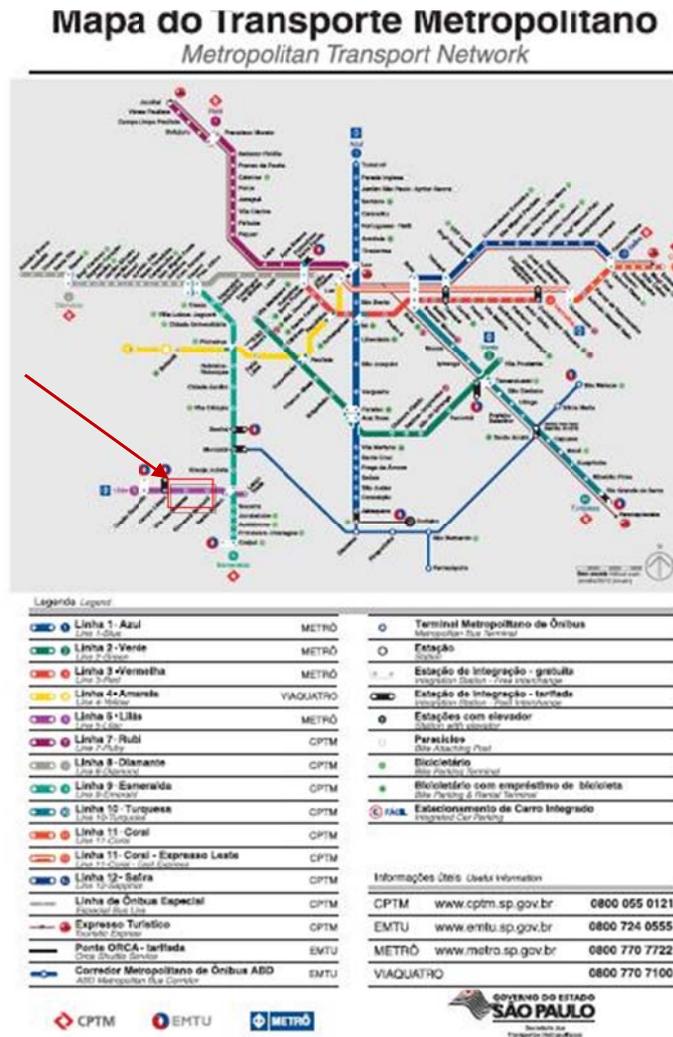
Figura 2: Mapa da rede metropolitana da Região Metropolitana de São Paulo, com destaque para estação Santo Amaro.

A Estação de trem Santo Amaro localiza-se no quadrante sudoeste do território da cidade de São Paulo, correndo em grande parte ao lado do Rio Pinheiros. É controlada pela CPTM - Companhia Paulista de Trens Metropolitanos. Na rede metropolitana sobre trilhos da RMSP, ela pertence à Linha 9 – Esmeralda (figura 2).

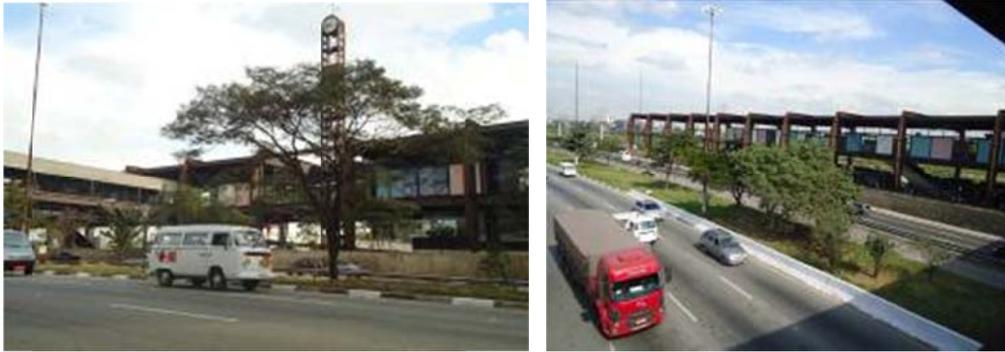
Figura 3: Fachada principal da estação de trem

Até 2011 era a estação que mais transportava passageiros da Linha 9 (1) bem como a primeira a ter conexão com uma linha do Metrô (Linha-5), e a única a realizar a transposição do Rio Pinheiros, conectando-se a dois terminais de ônibus, um em cada margem. A arquitetura da estação foi projetada pelo arquiteto João Walter Toscano em 1985, projeto ao qual premiado à época (2).

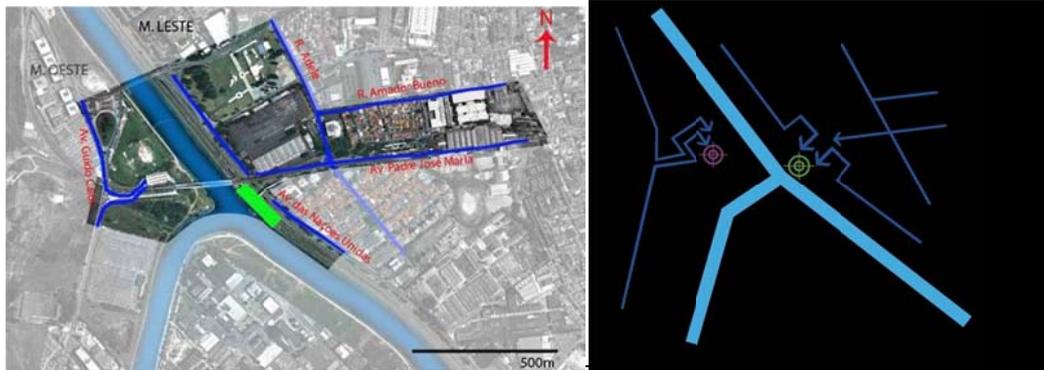
Figura 4: Mapa da microacessibilidade pedonal. Em verde, destaque para estação

2) acesso pela Avenida Guido Caloi, pela estação da Linha 5 do metrô, pela margem oeste do rio (Figura 4).

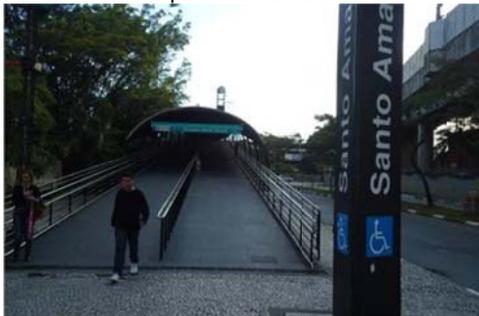
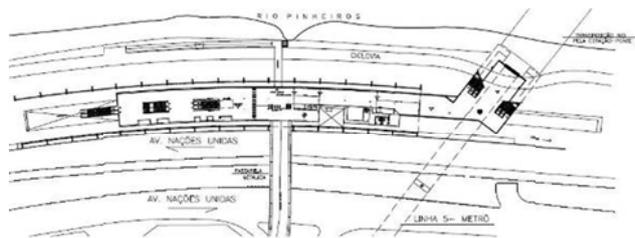
A microacessibilidade pedonal pela margem leste ocorre por uma significativa rampa (figura 5) que está voltada para Av. Padre José Maria. O acesso à estação está positivamente localizado numa esquina, o que amplia a sua visibilidade. Entretanto, é imposta brutalmente na calçada, de costas para um eixo importante (Av. das Nações Unidas), exatamente aquele que dá à estação o status de arquitetura espetacular na época da inauguração. Está implantada numa calçada de aproximadamente 13 metros de largura, não deixando espaços generosos nas suas laterais, criando espaços residuais não atrativos ao circular com a possibilidade do sentimento de insegurança, à não permanência e apenas ao caminhar rápido. A inserção da rampa só é favorável para o fluxo de usuários da Av. Padre José Maria, rua essa de usos altamente ociosos pela ausência de vitalidade urbana do entorno.

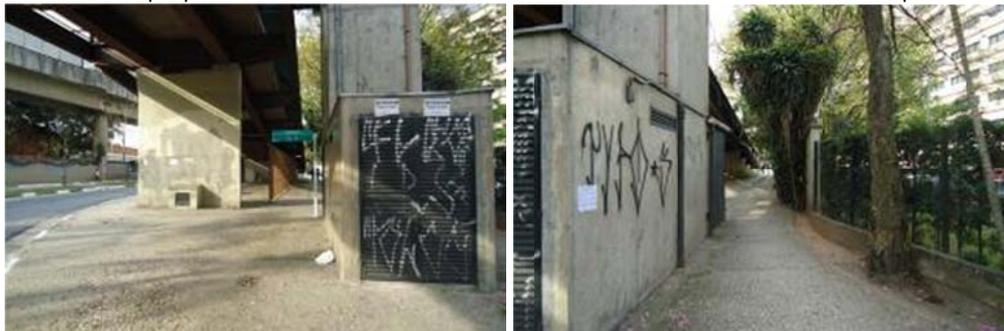
Figura 6: Visão sob a rampa vista pelo observador da Av. das Nações Unidas em direção à Av. Padre José Maria, com destaque para às áreas residuais imediatamente no entorno do acesso direto à rampa

A situação foi agravada com a implantação de uma estrutura em concreto para suporte de acesso a um elevador no lado esquerdo de quem sobe (figura 6), diminuindo ainda mais o recuo lateral com o lote particular, criando uma barreira visual significativa dos usuários oriundos da calçada localizada na via expressa. Há também o espaço residual sob a rampa, que foi gradeada, prejudicando a qualidade de inserção da rampa no espaço urbano, e deixando a sensação de um espaço sem identidade. Assim, a rampa de acesso não tem a elegância da estação, cujo projeto foi premiado, nem a proporcionalidade com o contexto urbano nem tampouco a articulação com os principais eixos.

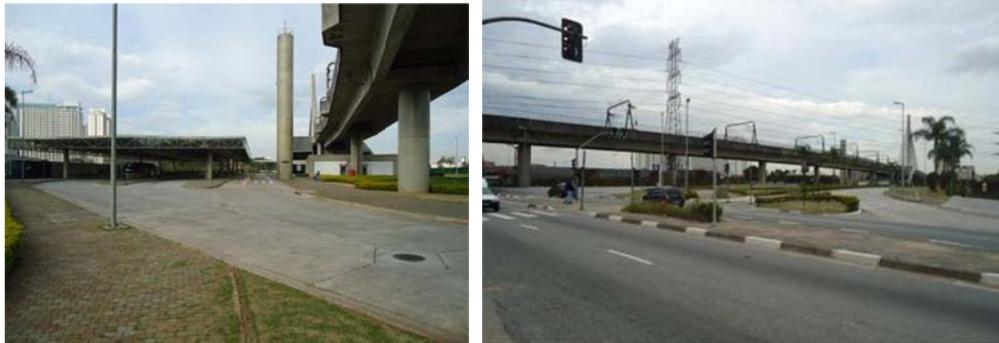
Figura 7: Corpo da Estação, terminal de ônibus Guido Caloi e infraestrutura aérea da linha de metrô; ambiente urbano existente perante o observador situado na Av. Guido Caloi para estação de metrô respectivamente

Ao contrário do que ocorre no outro lado do rio, na margem oeste, a lógica da inserção do equipamento urbano para acesso direto a entrada ao sistema metroferroviário foi a construção de um prédio chamado *Corpo da Estação*, edifício que engloba toda a infraestrutura para acesso ao sistema metroferroviário, como catracas, administração, banheiros etc.

Entretanto, o Corpo da Estação foi implantado imediatamente ao lado rio e distante da calçada e do principal acesso o que estimula a não visibilidade da edificação perante o potencial usuário localizado na *calçada* da Av. Guido Caloi. Logo, em virtude da pouca ocupação urbana existente nessa margem, do pequeno fluxo de pessoas, e pela implantação recuada do Corpo da Estação, a legibilidade do acesso é altamente prejudicada. E nessa margem, fica evidente a questão ambiental e o potencial de intervenção urbanística.

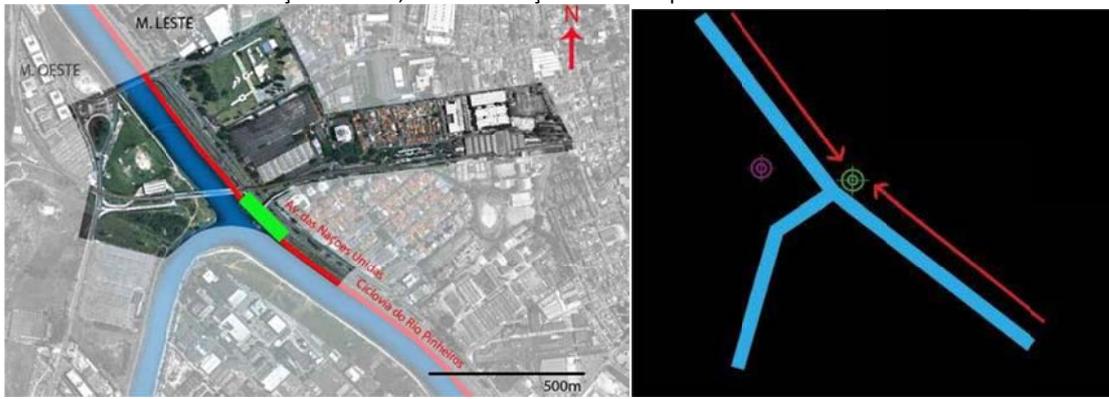
Figura 8: Mapa da microacessibilidade por bicicleta e digrama. Existência positiva da Ciclovia do Rio Pinheiros situada entre o rio e a Av. das Nações Unidas, tendo a estação como um possível acesso à ciclovia

A Estação Santo Amaro integra-se ao programa Ciclovía Rio Pinheiros, via exclusiva para a circulação de bicicletas situada entre o Rio Pinheiros e Av. das Nações Unidas. A estação é um dos poucos locais que têm a possibilidade de entrada/saída à ciclovía (figura 8).

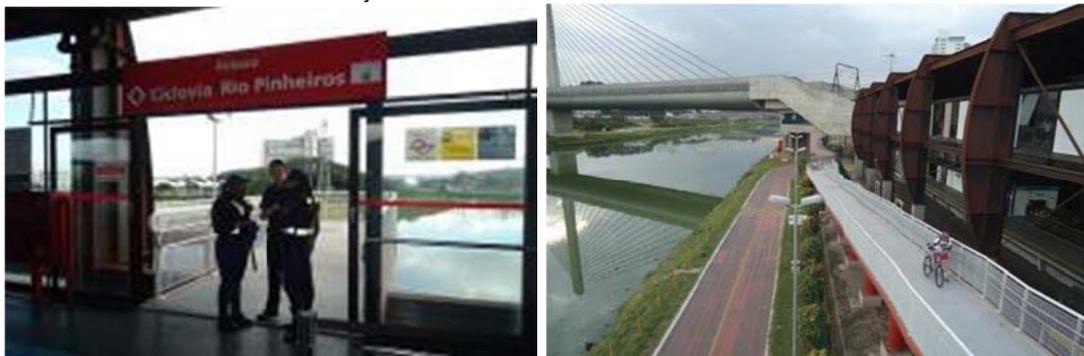
Figura 9: Placa de sinalização existente dentro da estação de trem na margem leste. Na segunda imagem, rampa de acesso à ciclovia entre a estação e Rio Pinheiros. Ao fundo, estação-ponte estaiada onde se localiza a plataforma de embarque da estação de Metrô da Linha-5 Santo Amaro

O fato de a ciclovia estar isolada entre o rio e a linha de trem impõe dificuldade de acesso direto. A estação Santo Amaro neste caso contribui para o seu uso, mas este não é o cenário presente na maioria das estações da Linha-9 (3), já que apenas algumas estações da

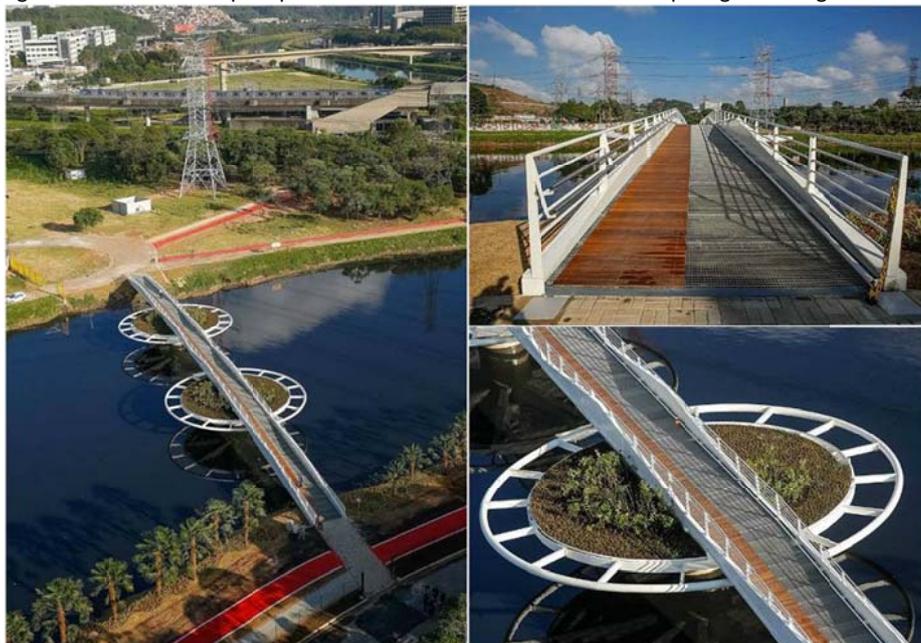
Figura 10: Ponte móvel para pedestres e bicicletas sobre canal Guarapiranga na margem oeste

Em dezembro de 2013, foi inaugurada uma ponte móvel chamada de Friedrich Bayer, erguida sobre o trecho do Canal da Represa Guarapiranga e o Canal do Rio Pinheiros, pela empresa Bayer Brasil, facilitando a mobilidade no lado oeste daquela região.

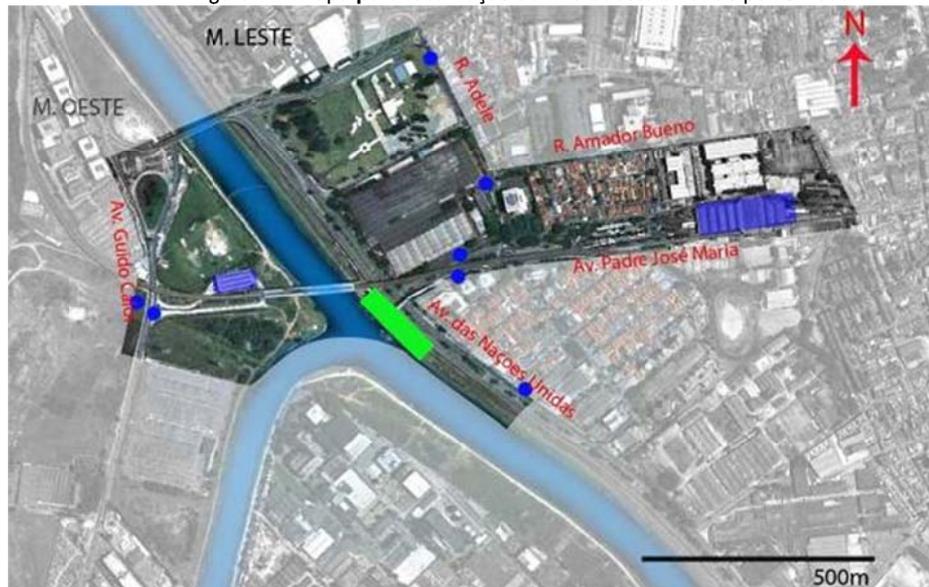
Figura 11: Mapa para localização da microacessibilidade por ônibus

A acessibilidade por ônibus na margem leste no entorno da Estação Santo Amaro pode ocorrer de três maneiras conforme visualizado na figura abaixo:

1. Terminal de ônibus Santo Amaro;
2. Avenida das Nações Unidas;
3. Avenida Padre José Maria.

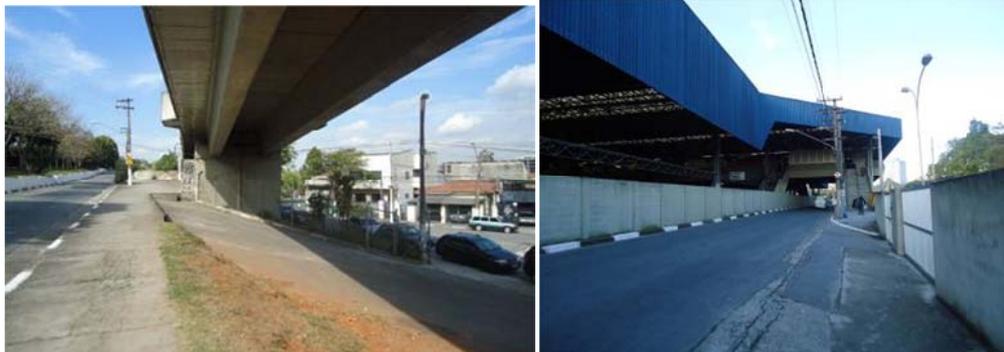
Figura 12: Percurso final entre a saída da estação de trem até o Terminal de Ônibus Santo Amaro

A integração entre o Terminal Santo Amaro e a estação de trem não é direta, e de difícil percepção visual e física. O percurso é inóspito e sem nenhuma sinalização, fato que prejudica a conectividade (intermodalidade) entre dois importantes polos de transporte coletivo. Após a saída da rampa da estação, à direita o uso predominante é por uso residencial; em seguida observa-se o início do enterramento da linha aérea do metrô da Linha-5 sobre uma praça e um muro em alvenaria que limita o campus da UNIFESP Santo Amaro. À esquerda, predominam grades e muros que cercam o estacionamento de ônibus do próprio terminal (Figura 12).

No perímetro da projeção do edifício do terminal, à esquerda do percurso, também foram instalados muros que dificultam a interação visual com terminal-cidadão. Com calçadas mínimas e pouca iluminação pública, a vitalidade urbana é pequena, o que estimula sobremaneira a sensação de insegurança do cidadão durante o caminhar.

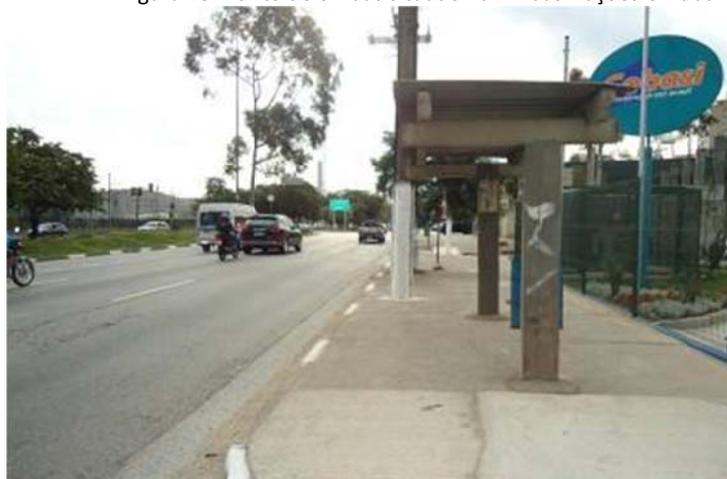
Figura 13: Ponto de ônibus situado na Av. das Nações Unidas

Já o ponto de ônibus (abrigo) existente na Av. das Nações Unidas, nas proximidades da estação, não conta com baias para paradas de ônibus para embarque e/ou desembarque de passageiros com segurança (Figura 13) e nenhuma sinalização indicando a estação logo a frente. Destaque nesse trecho da marginal, a inexistência da separação de fluxos entre via local e expressa, o que significa que a velocidade neste trecho na época do levantamento era de até 70 km/hora, não sendo coerente e seguro pontos de parada numa via expressa.

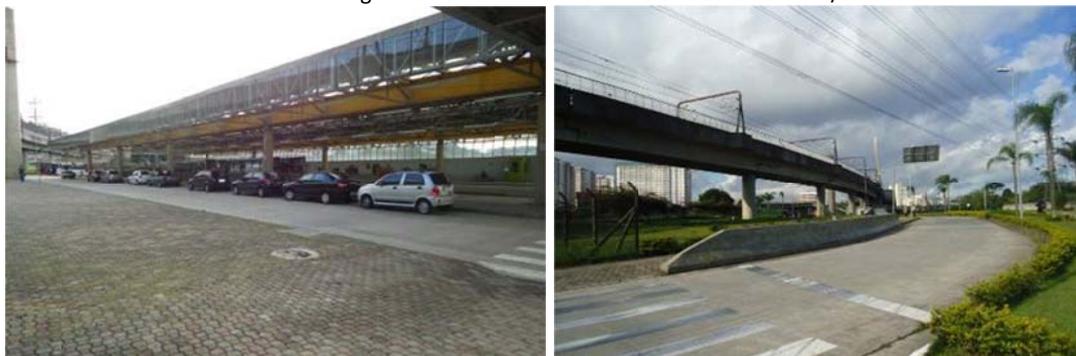
Figura 14: Terminal de Ônibus Guido Caloi situado positivamente na saída/entrada ao corpo de estação do metrô auxiliando na legibilidade na intermodalidade entre metrô-trem/ônibus

Na margem oeste o usuário que sair da estação de metrô, se deparará imediatamente em frente ao Terminal de Ônibus Guido Caloi. Contudo, a presença imediata do terminal só ocorrerá para aqueles que saem do metrô. A ilegibilidade da implantação do Terminal passa a ocorrer perante os transeuntes da Av. Guido Caloi (figura 13 - da direita), que não percebem visualmente a presença do terminal, pois a implantação está recuada em relação à única avenida de acesso existente nessa margem, prejudicando a percepção direta da presença do terminal para aqueles que circulam por essa via e buscam entrar no sistema metroferroviário ou buscar o próprio terminal (Figura 14).

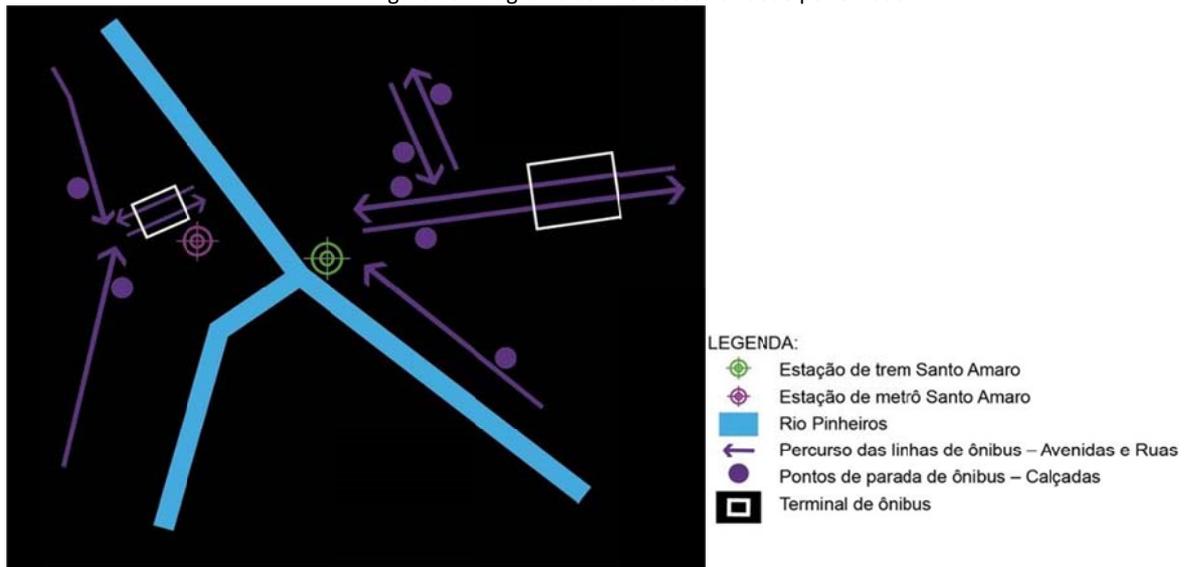
Figura 15: Diagrama da microacessibilidade por ônibus

As paradas de ônibus específicas das vias na margem oeste estão presentes somente em dois pontos em frente à estação, sendo um destinado ao sentido sul e outro ao sentido norte. Nessas vias também não há baias, mesmo havendo espaço para a execução. A seguir, o diagrama da microacessibilidade por ônibus em que se visualizam todas as possibilidades da microacessibilidade por esse modal, com a indicação do sentido das linhas, dos pontos de parada existentes e dos terminais em ambas as margens.

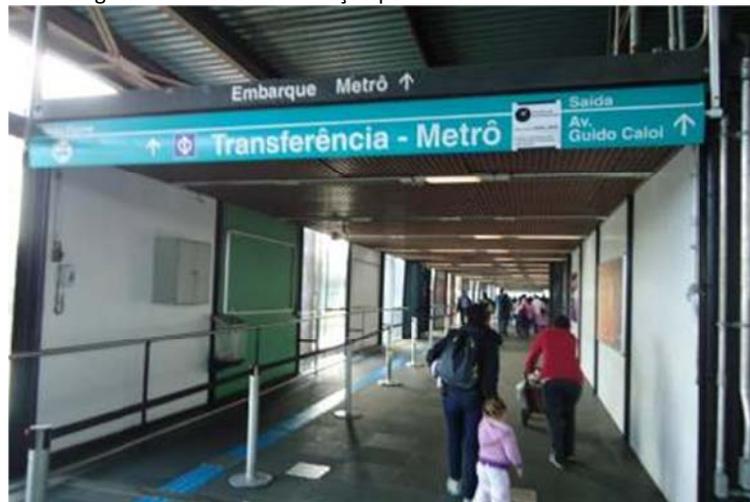
Figura 16: Placa de sinalização para intermodalidade entre trem e metrô

Como destacado na figura 16, não há indicação do Terminal de ônibus Guido Caloi existente em frente à entrada do metrô, mas apenas a indicação do nome da rua. Em momento algum na estação de metrô e trem haverá a informação ao cidadão sobre a intermodalidade com Terminal de ônibus Santo Amaro, importante polo na rede de transporte sobre pneus na região.

visual sinalizando o caminho para a intermodalidade com o metrô, favorecendo positivamente a integração modal entre trem e metrô. Essa integração em relação a outros modais é única, pois ocorre sem obstáculos ou ruídos no percurso. Há placas de sinalização que facilitam sobremaneira a legibilidade entre dois nós importante da rede metroferroviária.

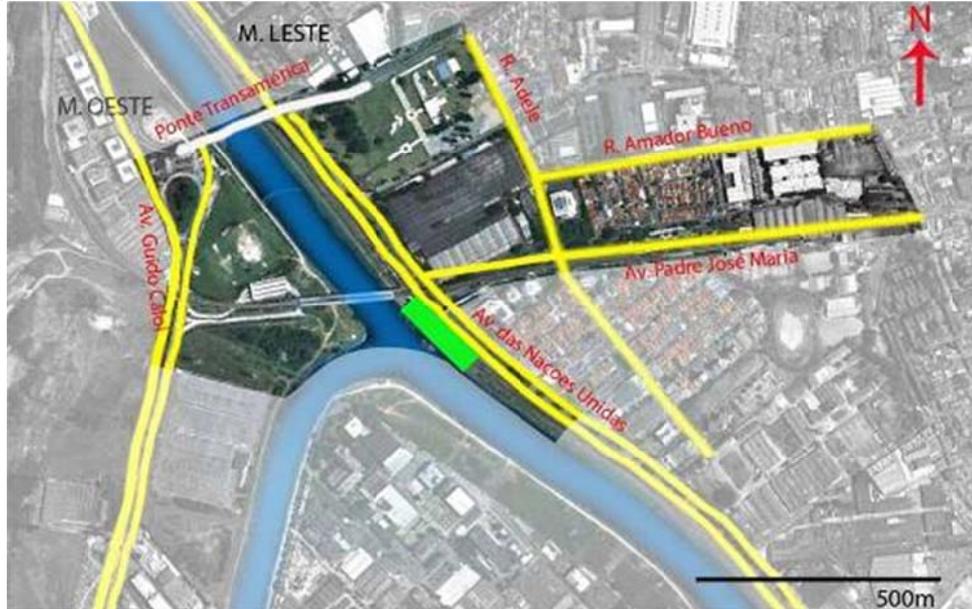
Figura 17: Mapa da localização das possibilidades da microacessibilidade pelo modo motorizado individual

Pela margem leste, a microacessibilidade à estação por meio do veículo particular motorizado pode ocorrer diretamente pela Av. das Nações Unidas somente no sentido norte ou pela Av. Padre José Maria. Já pela margem oeste, o acesso é viável pela única via existente, no caso a Av. Guido Caloi (figura 17).

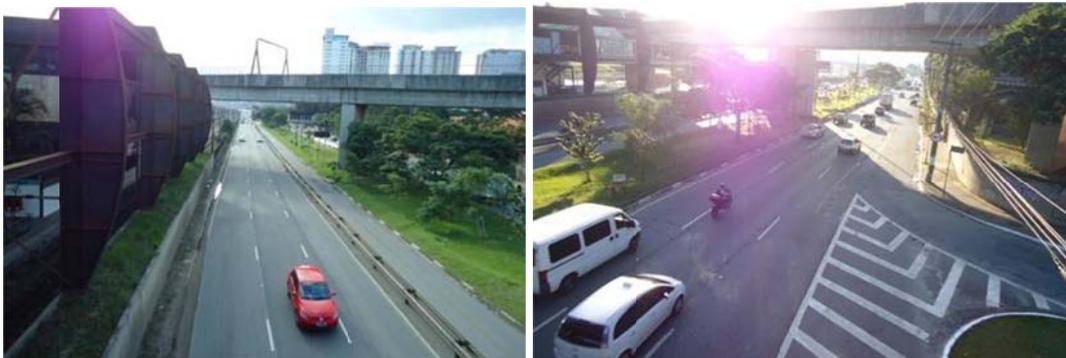
A estruturação viária existente do eixo da Av. das Nações Unidas em frente à estação é a presença do fluxo de veículos nos dois sentidos da marginal, situação esta que se inicia a partir da Ponte Transamérica, ou seja há um binário em cada margem do rio, e não um único sentido separado por margens.

Sendo assim, os veículos em sentido sul não têm nenhum contato com a entrada da estação, pois esta via está completamente isolada entre os muros da estação e *guardrail* do canteiro central. No sentido norte da via ocorre o contato com os lotes lindeiros, mas a adoção de baias não é adotada para o estímulo à parada com segurança numa via caracterizada expressa e o estímulo à carona, por exemplo.

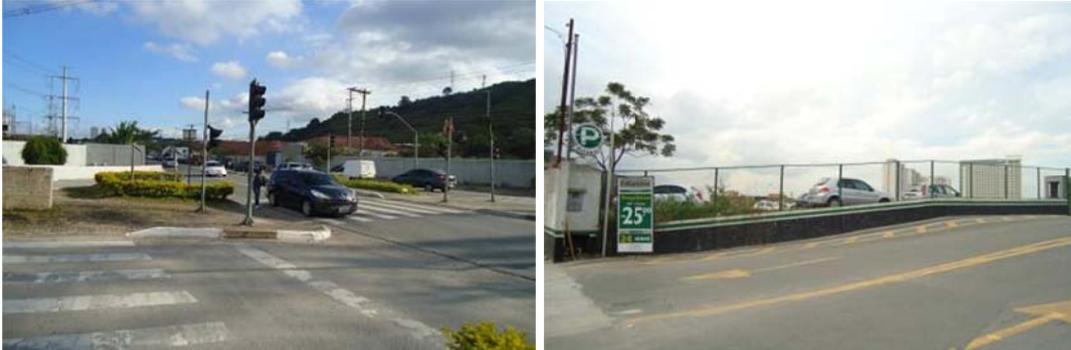
Na Av. Guido Caloi, mesmo havendo amplos espaços vazios em seu entorno, não foi executada baias para parada com segurança para veículos particulares e estímulo à carona. Por fim, não há estacionamentos interligados com o metrô. Todavia, há um estacionamento privado imediatamente ao lado da estação de metrô com preço único de R\$25,00 por dia em novembro de 2012 (figura 19).

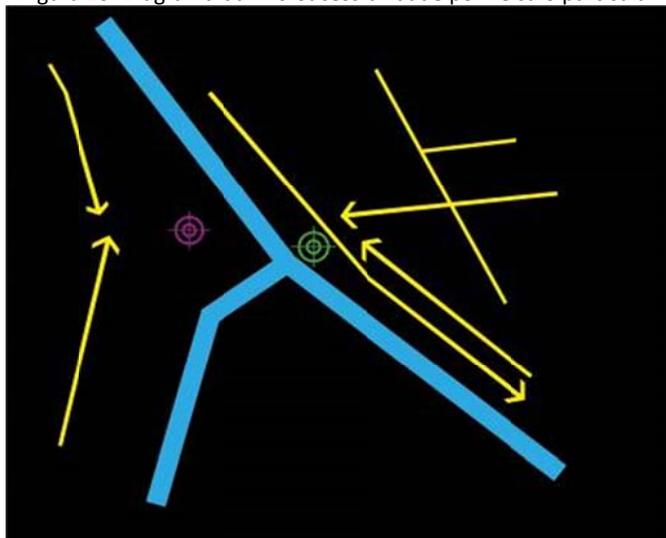
Figura 20: Diagrama da microacessibilidade por veículo particular

Infelizmente, o cenário é comum em toda a extensão das estações da Linha- 9: a intermodalidade do trem com os veículos particulares motorizados, como os automóveis e motocicletas, é inexistente. Não há espaços para parada com segurança (bacias) nem incentivo à carona, bem como um estacionamento integrado (onde fosse possível estacionar o veículo ao lado da estação e acessar a rede metroferroviária). No diagrama a seguir, é possível visualizar os sentido dos fluxos possíveis e as formas de microacessibilidade pelo modo motorizado individual.

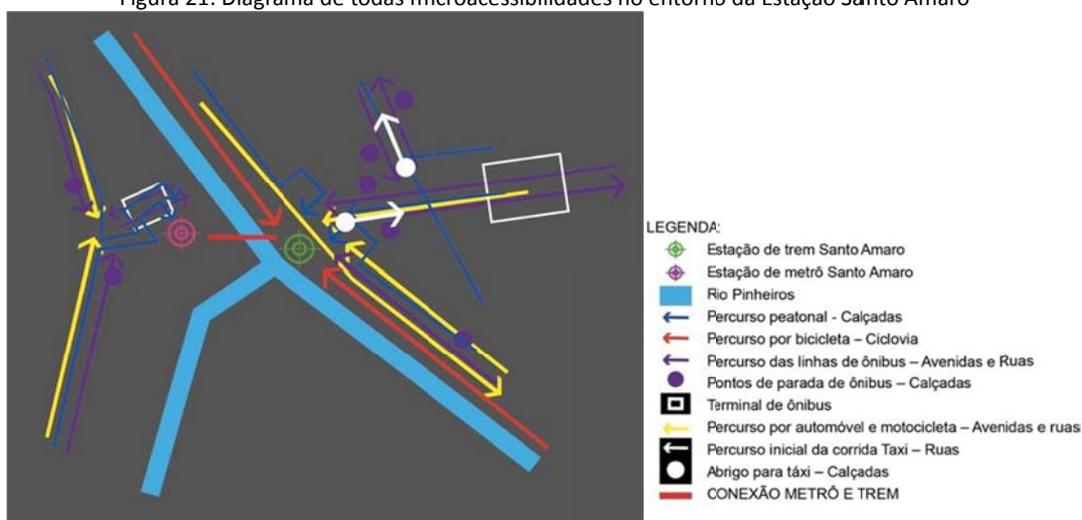
Figura 21: Diagrama de todas microacessibilidades no entorno da Estação Santo Amaro

O diagrama abaixo sintetiza todas as conexões possíveis na microacessibilidade da estação de trem Santo Amaro. Ele destaca de maneira clara todas as possibilidades existentes de acesso físico e direto à estação de trem, demonstrando o amplo universo que um cidadão pode ter ao seu alcance ao optar por acessar a estação.

A estação de trem foi representada nos diagramas como o alvo de todos os modos de transporte e destacada na cor verde. O segundo alvo é a estação de metrô da Linha Lilás, por ter uma conexão direta com a estação, representado à esquerda do Rio Pinheiros, este ilustrada na imagem do diagrama na cor azul de uma linha grossa. Os caminhos de acesso direto dos pedestres aos alvos são representados em linhas finas e azuis em ambas as

margens; já as linhas vermelhas representam a única via de acesso por bicicleta até o mês novembro de 2013; a linha de cor roxa representa o sentido dos caminhos das linhas de ônibus nas quais também são destacados os pontos de parada no formato de pequenos círculos e ainda os terminais de ônibus, estes ilustrados de forma retangular na cor branca; na linha de cor amarela, os fluxos dos veículos particulares; e por último, na linha e círculo de cor branca, a localização dos pontos de táxi e o primeiro sentido do início de uma corrida de aluguel.
